# Thermografischer Bericht Rotenburg Wümme

**Gebäude** EFH

**Erstellungsdatum** 14.12.2012

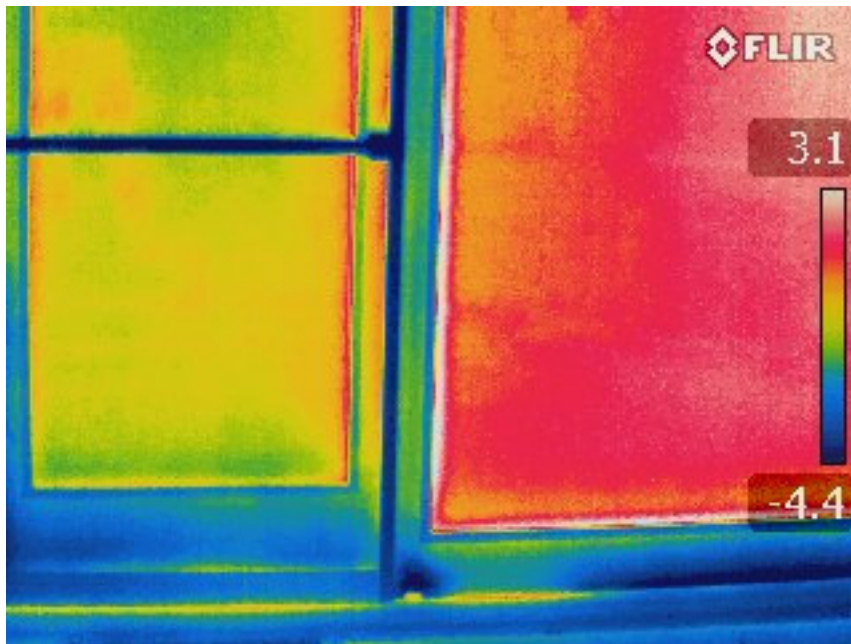
## Fenster Terrasse

- Die rechte Glasscheibe weist einen höheren Wärmeverlust auf.

- Lassen Sie prüfen, ob die Behebung der Schwachstelle möglich ist und ob sich die Maßnahmen rechnen.
