Thermografischer Bericht Soltau

Gebäude EFH

Soltau

Erstellungsdatum 14.12.2012

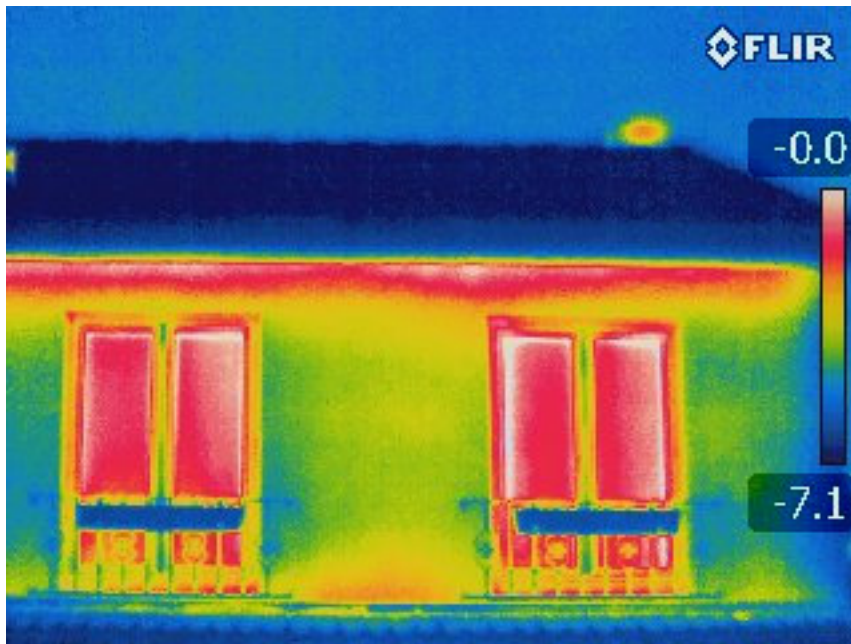
Dachansicht Terrasse

- Im Bereich der Dachschräge im Dachgeschoss entstehen keine Wärmeverluste durch fehlerhafte oder unzureichende Dämmung/Dampfbremse
- Bei Außentemperaturen unter 0 Grad Celsius und hoher Innenraum-Luftfeuchte kann sich Kondenswasser bilden, was die Gefahr von Schimmelbildung birgt.
- Dachüberstand ohne Befund.

- Lassen Sie dennoch prüfen, ob eine bessere Steildachdämmung in diesem Bereich möglich ist und ob sich die Maßnahme rechnet.
- Lassen Sie prüfen, ob eine Dämmung der Kniestockwand und/oder der obersten Geschossdecke in diesem Bereich möglich ist und ob sich die Maßnahme rechnet.

Bitte lassen Sie vom Fachmann prüfen, ob bereits Schäden durch Feuchtigkeit in der vorhandenen Dämmung aufgetreten sind.
