Thermografischer Bericht

Gebäude EFH

Erstellungsdatum 14.12.2012

3.2 thermografische Bewertung

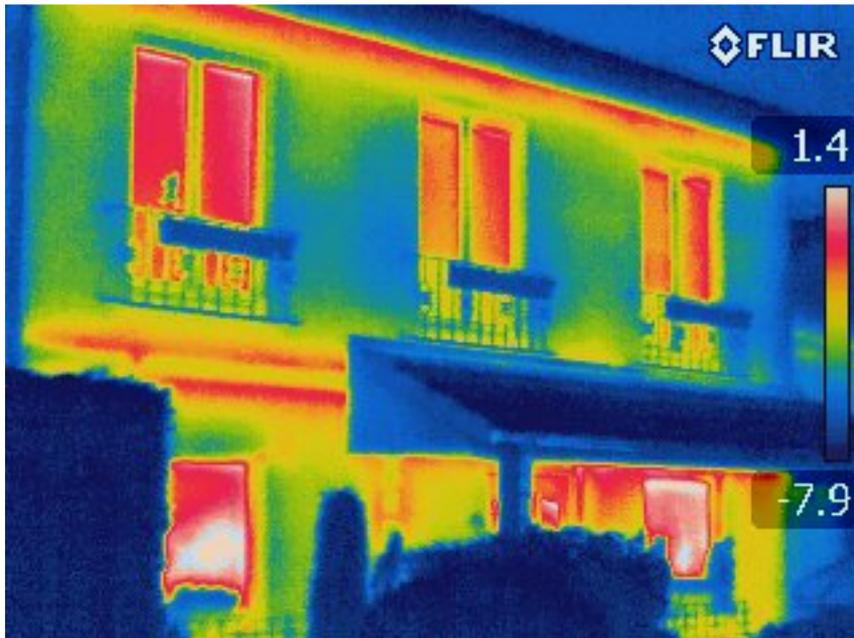
Außenwand Hauseingang

- Im Bereich der Geschosdecke entstehen hohe Wärmeverluste.
- Bei Außentemperaturen unter 0 Grad Celsius und hoher Innenraum-Luftfeuchte kann sich Kondenswasser bilden, was die Gefahr von Schimmelbildung birgt.

- Lassen Sie prüfen, ob eine Außenwanddämmung notwendig ist.
- Lassen Sie prüfen, ob eine Perimeterdämmung (Dämmung der Bodenplatte) notwendig und wirtschaftlich ist.

Bitte lassen Sie vom Fachmann prüfen, ob bereits Schäden durch Feuchtigkeit aufgetreten sind.

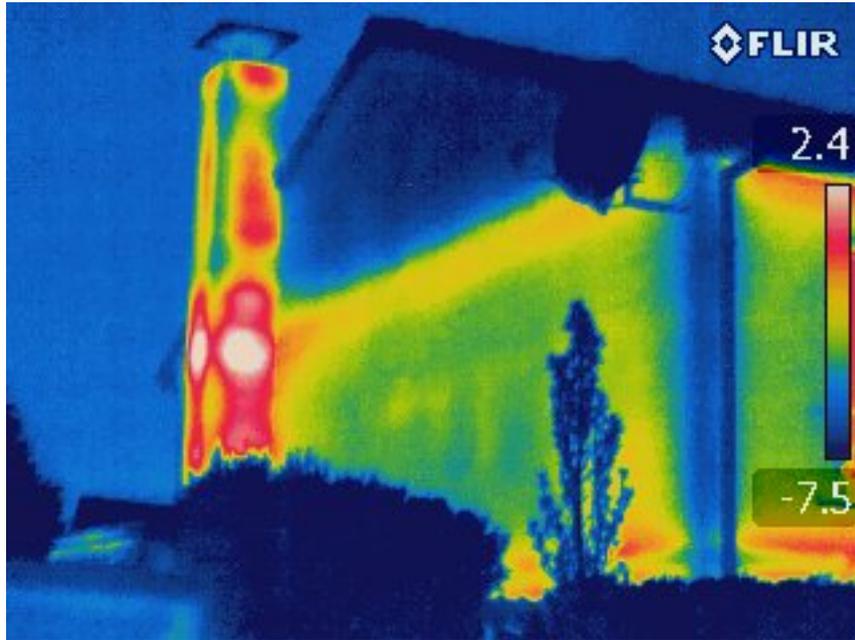
Außenfassade Seite

- Im Bereich der Außenwand entstehen teilweise Wärmeverluste. Der Grund könnte auch eine teilweise Durchfeuchtung der Fassade sein
- Schornstein ohne Befund.

- Lassen Sie prüfen, ob die Behebung der Schwachstelle möglich ist und ob sich die Maßnahmen rechnen.

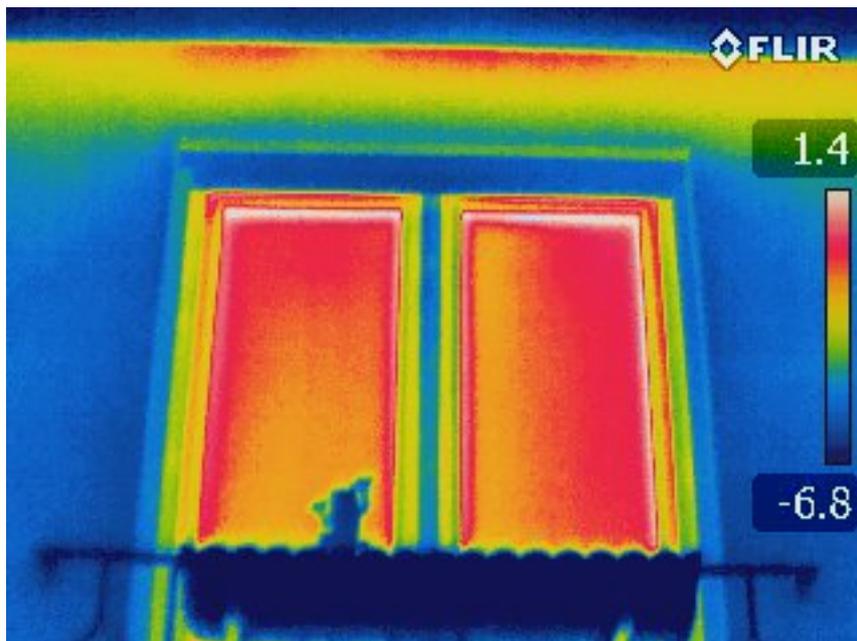
Fenster Hauseingang

- Keine Befund

- Keine Maßnahme notwendig

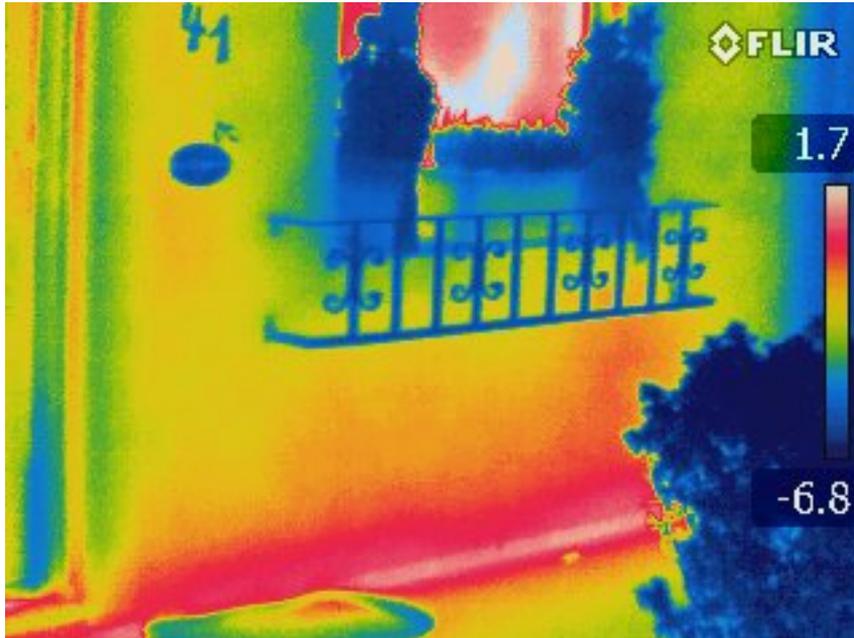
Außenwand Heizkörpernische

- Unterhalb der Fensterbank erhöht sich die Temperatur um etwa 4 Grad Celsius ab. Der Grund ist eine unzureichende Dämmung.
- Im Bereich der Bodenplatte entstehen hohe Wärmeverluste.
- Bei Außentemperaturen unter 0 Grad Celsius und hoher Innenraum-Luftfeuchte kann sich Kondenswasser bilden.

- Lassen Sie prüfen, ob die Behebung der Schwachstelle möglich ist und ob sich die Maßnahmen rechnen.
- Lassen prüfen ob eine Perimeterdämmung notwendig und wirtschaftlich.

Die wirksamste Maßnahme zur Beseitigung dieser Wärmebrücke ist die außenseitige

Dämmung der Außenwände. Ansonsten könnten die Nischen innenseitig mit Dämmplatten ausgekleidet werden. Diese Form der Innendämmung sollte nur nach einer fachlichen Prüfung der baulichen Situation erfolgen. Bei unsachgemäßer Ausführung dieser Maßnahme können Feuchteschäden auftreten.

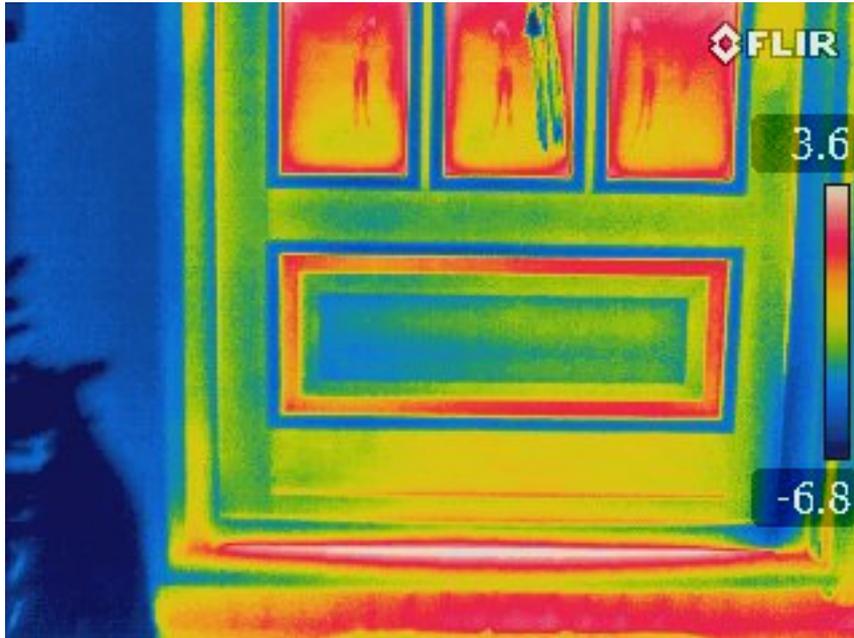
- Im Bereich der Hauseingangstür entstehen hohe Wärmeverluste durch Luftundichtigkeit.
- Bei Außentemperaturen unter 0 Grad Celsius und hoher Innenraum-Luftfeuchte kann sich Kondenswasser bilden, was die Gefahr von Schimmelbildung birgt.

- Überlegen Sie, ob diese Schwachstellen mittel Blower Door Test analysiert werden sollen.
- Lassen Sie prüfen, ob eine neue Türdichtung die Schwachstelle behebt.

Bitte lassen Sie vom Fachmann prüfen, ob bereits Schäden durch Feuchtigkeit aufgetreten sind.

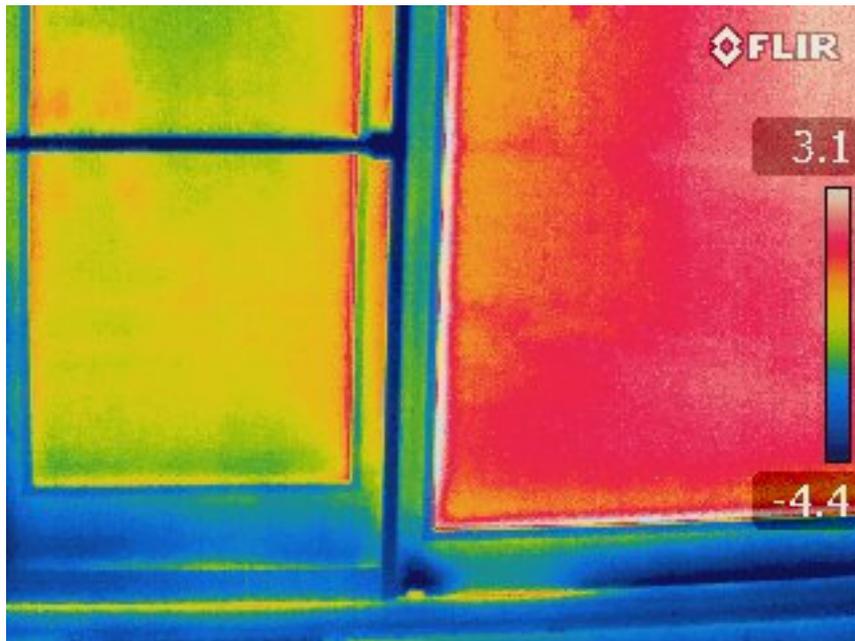
Fenster Terrasse

- Die rechte Glasscheibe weist einen höheren Wärmeverlust auf.

- Lassen Sie prüfen, ob die Behebung der Schwachstelle möglich ist und ob sich die Maßnahmen rechnen.

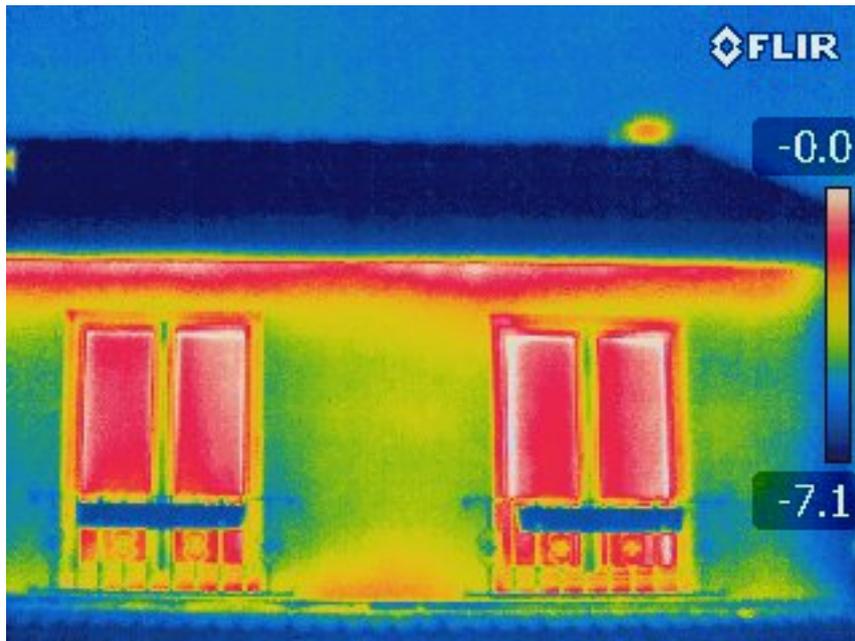
Dachansicht Terrasse

- Im Bereich der Dachschräge im Dachgeschoss entstehen keine Wärmeverluste durch fehlerhafte oder unzureichende Dämmung/Dampfbremse
- Bei Außentemperaturen unter 0 Grad Celsius und hoher Innenraum-Luftfeuchte kann sich Kondenswasser bilden, was die Gefahr von Schimmelbildung birgt.
- Dachüberstand ohne Befund.

- Lassen Sie dennoch prüfen, ob eine bessere Steildachdämmung in diesem Bereich möglich ist und ob sich die Maßnahme rechnet.
- Lassen Sie prüfen, ob eine Dämmung der Kniestockwand und/oder der obersten Geschossdecke in diesem Bereich möglich ist und ob sich die Maßnahme rechnet.

Bitte lassen Sie vom Fachmann prüfen, ob bereits Schäden durch Feuchtigkeit in der vorhandenen Dämmung aufgetreten sind.

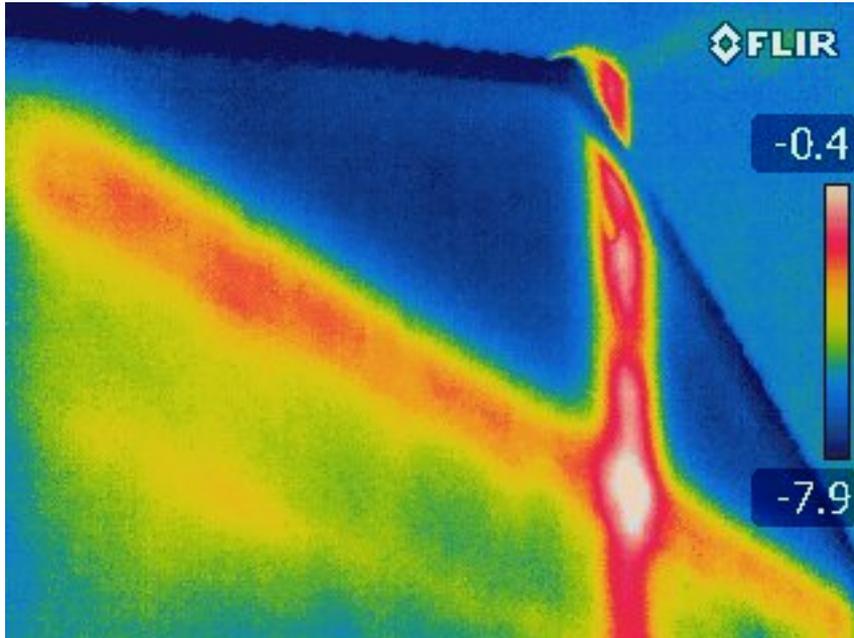
Außenwand Seitenfassade

- Im Bereich der Geschosdecke und teilweise der Außenfassade entstehen Wärmeverluste.

- Lassen Sie prüfen, ob eine Außenwanddämmung wirtschaftlich ist.

Bitte lassen Sie vom Fachmann prüfen, ob bereits Schäden durch Feuchtigkeit aufgetreten sind.

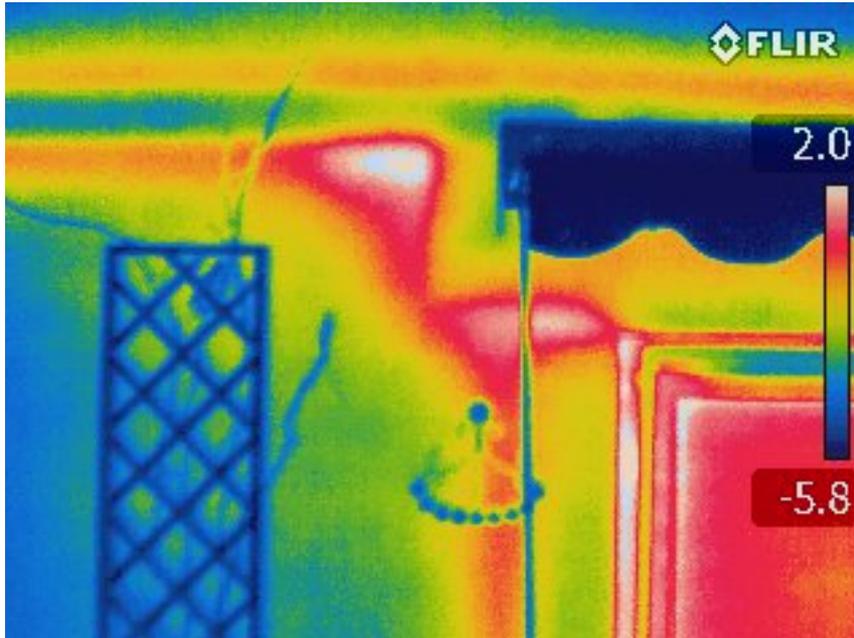
Außenwand Garten

- Im Bereich der Außenwand entstehen teilweise Wärmeverluste. Der Grund könnte auch eine teilweise Durchfeuchtung der Fassade sein.
- Schornstein ohne Befund.

- Lassen Sie prüfen, ob die Behebung der Schwachstelle möglich ist und ob sich die Maßnahmen rechnen.

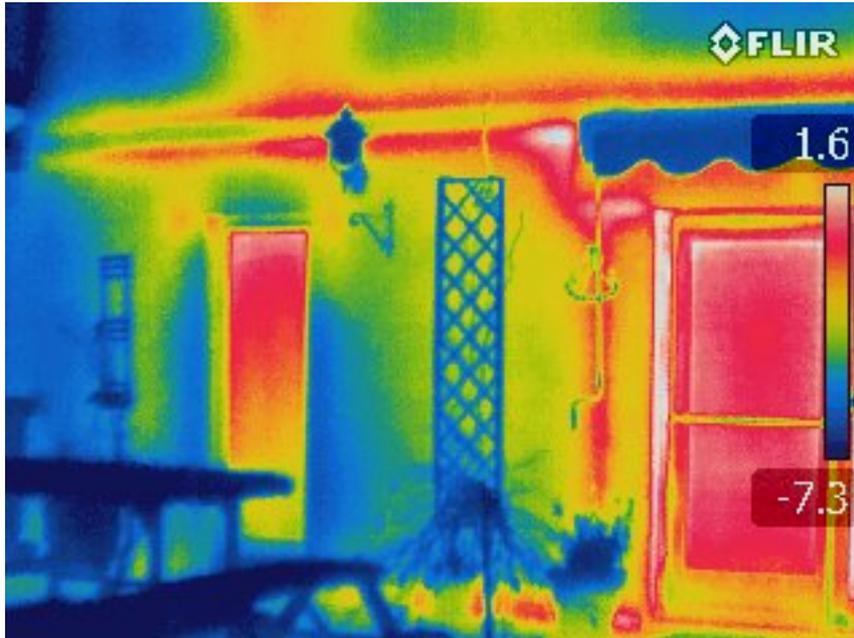
Außenansicht Garten

- Im Bereich der Geschossdecke und teilweise der Außenfassade entstehen Wärmeverluste.

- Lassen Sie prüfen, ob eine Außenwanddämmung wirtschaftlich ist.

Bitte lassen Sie vom Fachmann prüfen, ob bereits Schäden durch Feuchtigkeit aufgetreten sind.
