# Thermografischer Bericht Kirchseelte

**Gebäude** EFH

**Aussteller** Dirk Seidler  
Effizienzhaus-Experte DENA  
Energieberater UNI Kassel  
Anlagenplaner Uni Kassel  
Baubiologe IBN  
Benkel 30  
28870 Ottersberg

**Erstellungsdatum** 14.12.2012

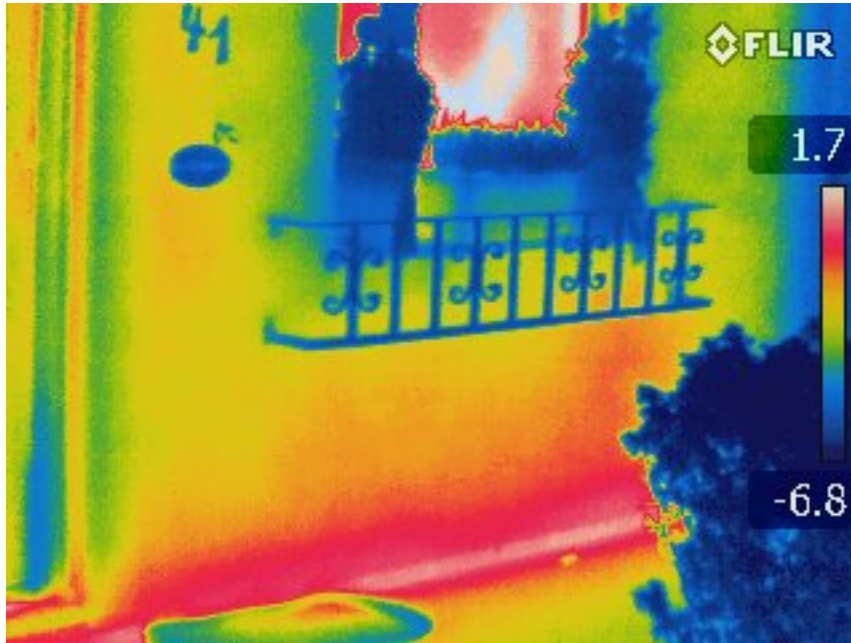
## Außenwand Heizkörpernische

- Unterhalb der Fensterbank erhöht sich die Temperatur um etwa 4 Grad Celsius ab. Der Grund ist eine unzureichende Dämmung.
- Im Bereich der Bodenplatte entstehen hohe Wärmeverluste.
- Bei Außentemperaturen unter 0 Grad Celsius und hoher Innenraum-Luftfeuchte kann sich Kondenswasser bilden.

- Lassen Sie prüfen, ob die Behebung der Schwachstelle möglich ist und ob sich die Maßnahmen rechnen.
- Lassen prüfen ob eine Perimeterdämmung notwendig und wirtschaftlich.

Die wirksamste Maßnahme zur Beseitigung dieser Wärmebrücke ist die außenseitige

Dämmung der Außenwände. Ansonsten könnten die Nischen innenseitig mit Dämmplatten ausgekleidet werden. Diese Form der Innendämmung sollte nur nach einer fachlichen Prüfung der baulichen Situation erfolgen. Bei unsachgemäßer Ausführung dieser Maßnahme können Feuchteschäden auftreten.
