# Thermografischer Bericht Jade

**Gebäude** EFH

**Erstellungsdatum** 14.12.2012

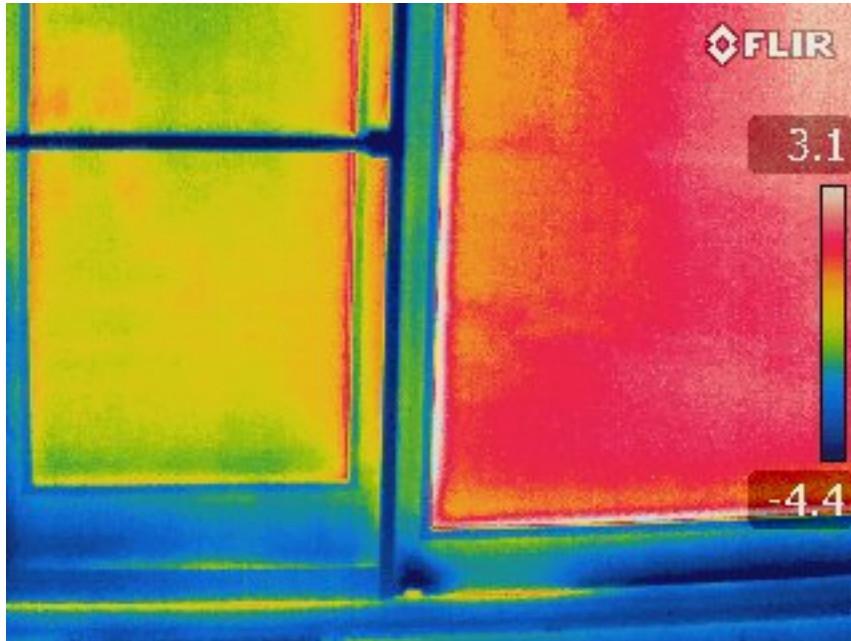
## Fenster Terrasse

- Die rechte Glasscheibe weist einen höheren Wärmeverlust auf.

- Lassen Sie prüfen, ob die Behebung der Schwachstelle möglich ist und ob sich die Maßnahmen rechnen.
