Thermografischer Bericht Jaderberg

Gebäude EFH

Erstellungsdatum 14.12.2012

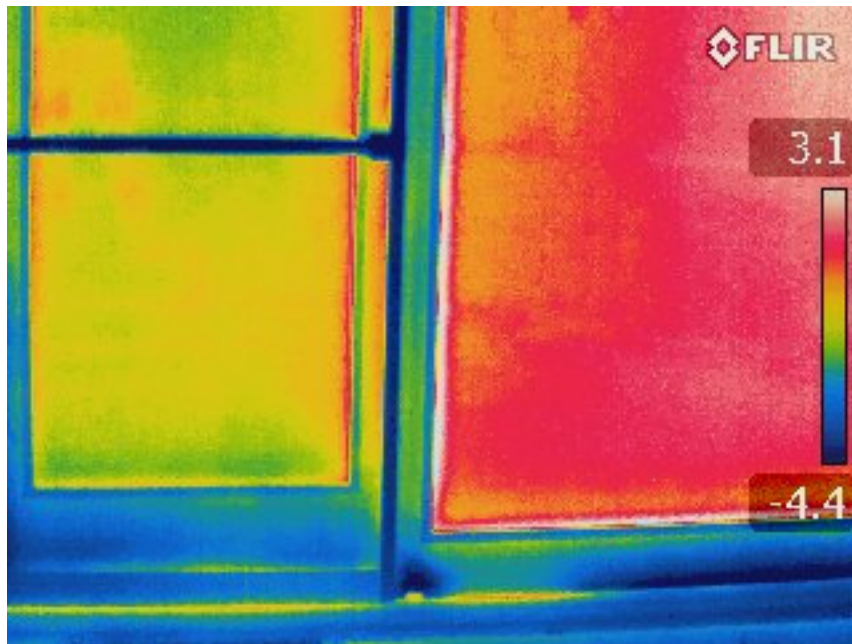
Fenster Terrasse

- Die rechte Glasscheibe weist einen höheren Wärmeverlust auf.

- Lassen Sie prüfen, ob die Behebung der Schwachstelle möglich ist und ob sich die Maßnahmen rechnen.
