# Thermografischer Bericht Rodenkirchen

**Gebäude** EFH

**Erstellungsdatum** 14.12.2012

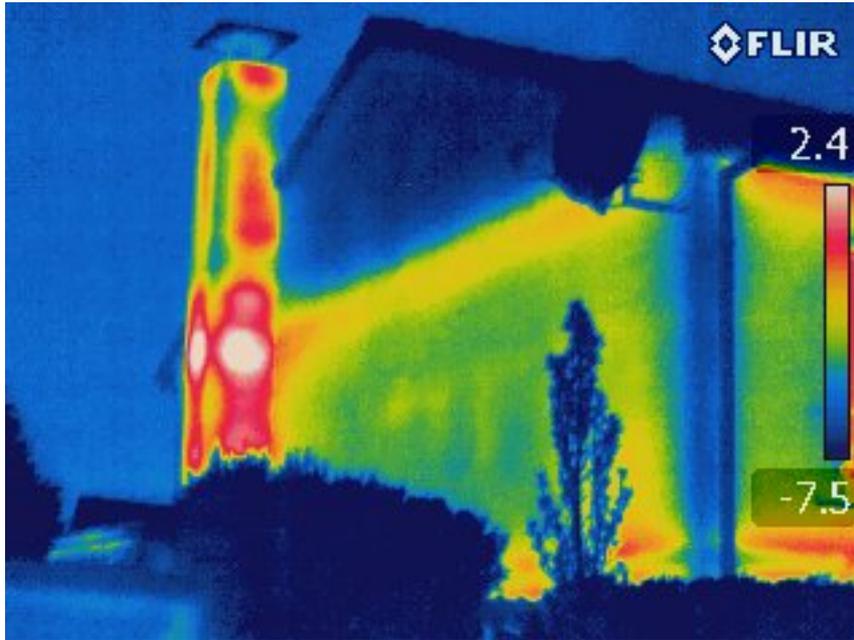
## Außenfassade Seite

- Im Bereich der Außenwand entstehen teilweise Wärmeverluste. Der Grund könnte auch eine teilweise Durchfeuchtung der Fassade sein
- Schornstein ohne Befund.

- Lassen Sie prüfen, ob die Behebung der Schwachstelle möglich ist und ob sich die Maßnahmen rechnen.

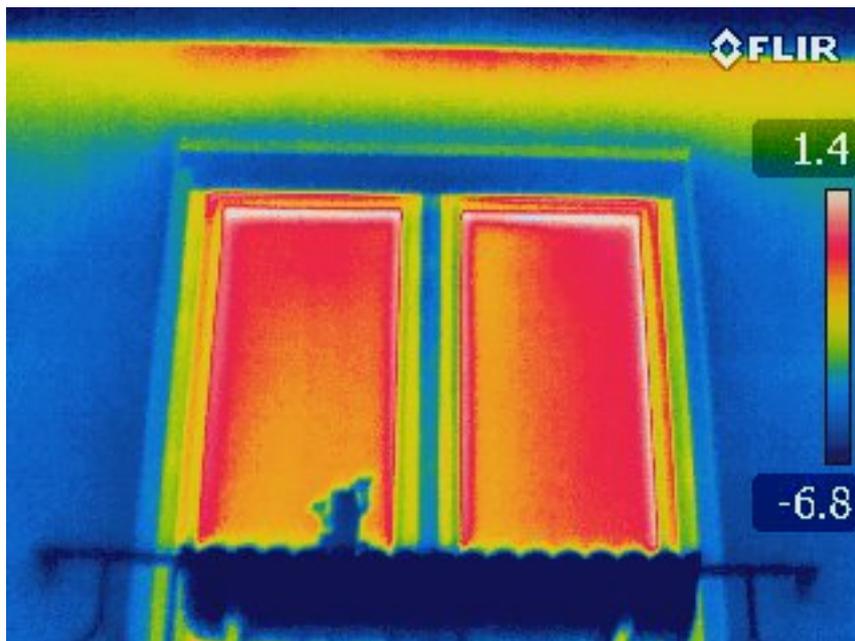
## Fenster Hauseingang

- Keine Befund

- Keine Maßnahme notwendig

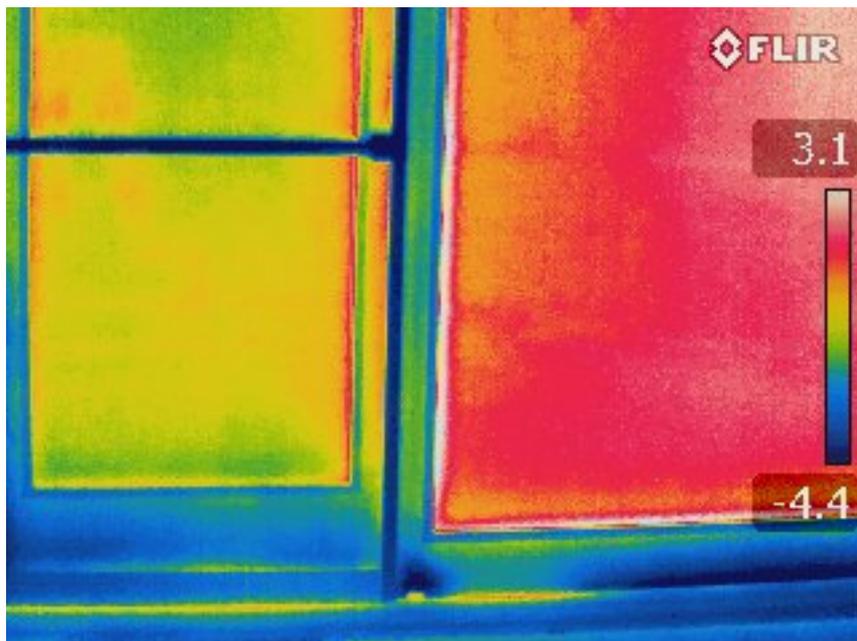
## Fenster Terrasse

- Die rechte Glasscheibe weist einen höheren Wärmeverlust auf.

- Lassen Sie prüfen, ob die Behebung der Schwachstelle möglich ist und ob sich die Maßnahmen rechnen.

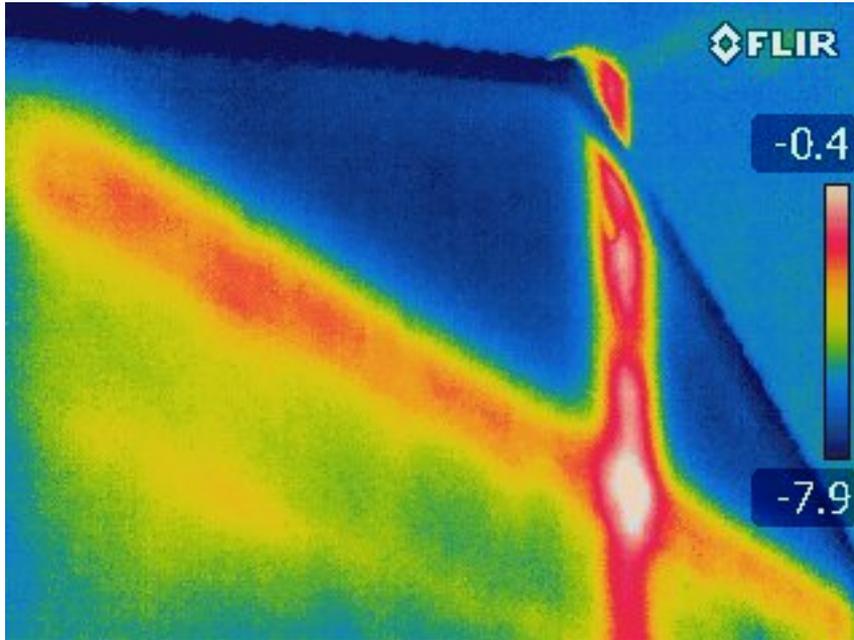
## Außenwand Seitenfassade

- Im Bereich der Geschosdecke und teilweise der Außenfassade entstehen Wärmeverluste.

- Lassen Sie prüfen, ob eine Außenwanddämmung wirtschaftlich ist.

Bitte lassen Sie vom Fachmann prüfen, ob bereits Schäden durch Feuchtigkeit aufgetreten sind.
