Thermografischer Bericht Nordenham

Gebäude EFH

Erstellungsdatum 14.12.2012

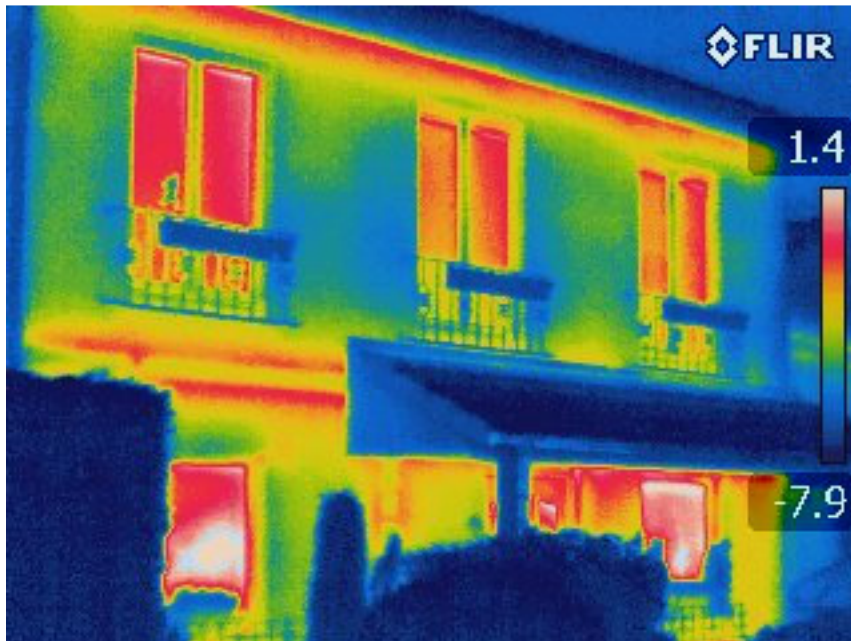
Außenwand Hauseingang

- Im Bereich der Geschosdecke entstehen hohe Wärmeverluste.
- Bei Außentemperaturen unter 0 Grad Celsius und hoher Innenraum-Luftfeuchte kann sich Kondenswasser bilden, was die Gefahr von Schimmelbildung birgt.

- Lassen Sie prüfen, ob eine Außenwanddämmung notwendig ist.
- Lassen Sie prüfen, ob eine Perimeterdämmung (Dämmung der Bodenplatte) notwendig und wirtschaftlich ist.

Bitte lassen Sie vom Fachmann prüfen, ob bereits Schäden durch Feuchtigkeit aufgetreten sind.

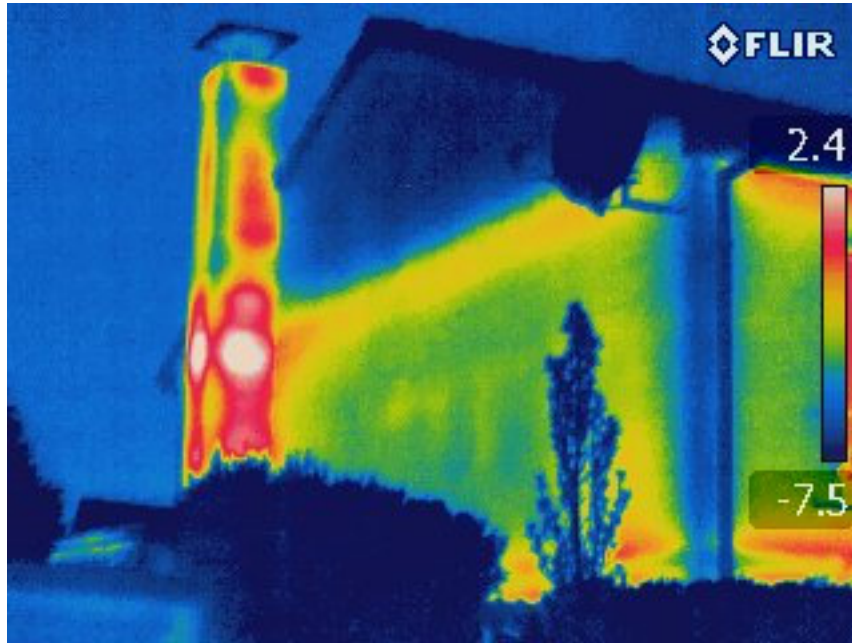
Außenfassade Seite

- Im Bereich der Außenwand entstehen teilweise Wärmeverluste. Der Grund könnte auch eine teilweise Durchfeuchtung der Fassade sein
- Schornstein ohne Befund.

- Lassen Sie prüfen, ob die Behebung der Schwachstelle möglich ist und ob sich die Maßnahmen rechnen.

Bitte achten Sie auf eine ausreichende Belüftung.

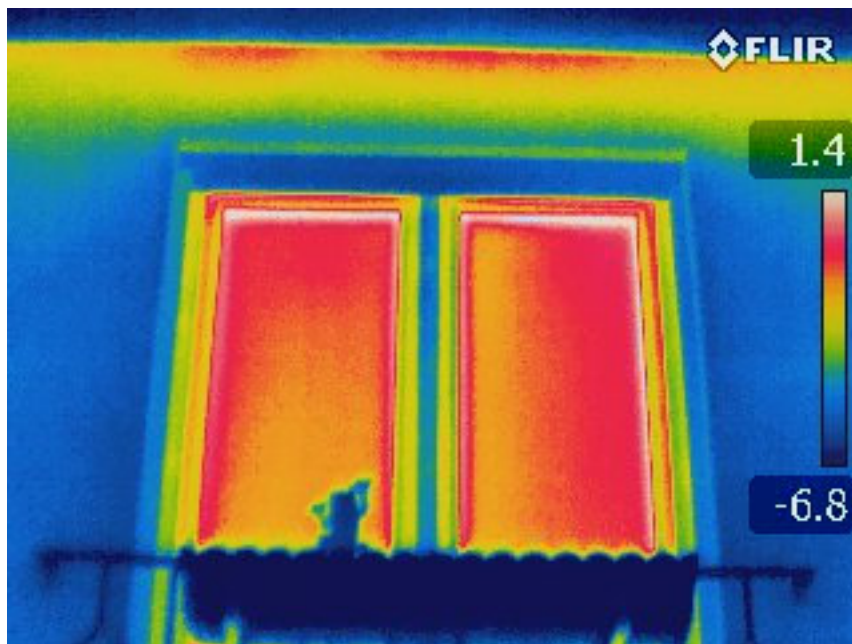
Fenster Hauseingang

- Keine Befund

- Keine Maßnahme notwendig

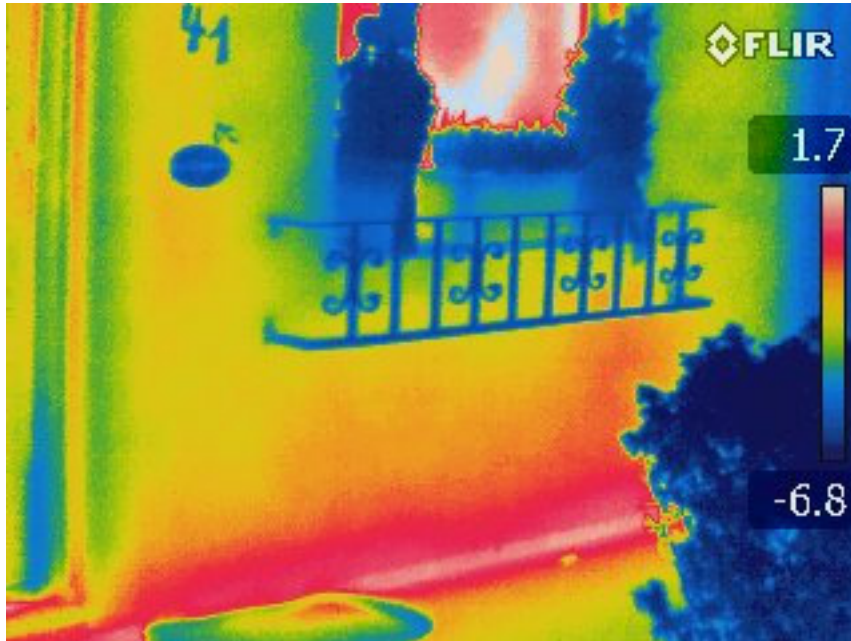
Außenwand Heizkörpernische

- Unterhalb der Fensterbank erhöht sich die Temperatur um etwa 4 Grad Celsius ab. Der Grund ist eine unzureichende Dämmung.
- Im Bereich der Bodenplatte entstehen hohe Wärmeverluste.
- Bei Außentemperaturen unter 0 Grad Celsius und hoher Innenraum-Luftfeuchte kann sich Kondenswasser bilden.

- Lassen Sie prüfen, ob die Behebung der Schwachstelle möglich ist und ob sich die Maßnahmen rechnen.
- Lassen prüfen ob eine Perimeterdämmung notwendig und wirtschaftlich.

Die wirksamste Maßnahme zur Beseitigung dieser Wärmebrücke ist die außenseitige

Dämmung der Außenwände. Ansonsten könnten die Nischen innenseitig mit Dämmplatten ausgekleidet werden. Diese Form der Innendämmung sollte nur nach einer fachlichen Prüfung der baulichen Situation erfolgen. Bei unsachgemäßer Ausführung dieser Maßnahme können Feuchteschäden auftreten.

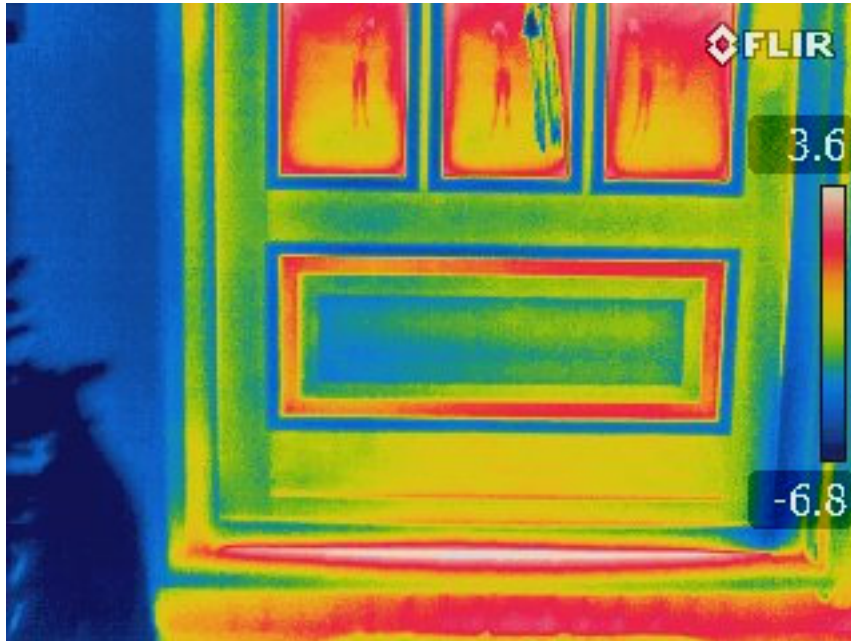
- Im Bereich der Hauseingangstür entstehen hohe Wärmeverluste durch Luftundichtigkeit.
- Bei Außentemperaturen unter 0 Grad Celsius und hoher Innenraum-Luftfeuchte kann sich Kondenswasser bilden, was die Gefahr von Schimmelbildung birgt.

- Überlegen Sie, ob diese Schwachstellen mittel Blower Door Test analysiert werden sollen.
- Lassen Sie prüfen, ob eine neue Türdichtung die Schwachstelle behebt.

Bitte lassen Sie vom Fachmann prüfen, ob bereits Schäden durch Feuchtigkeit aufgetreten sind.

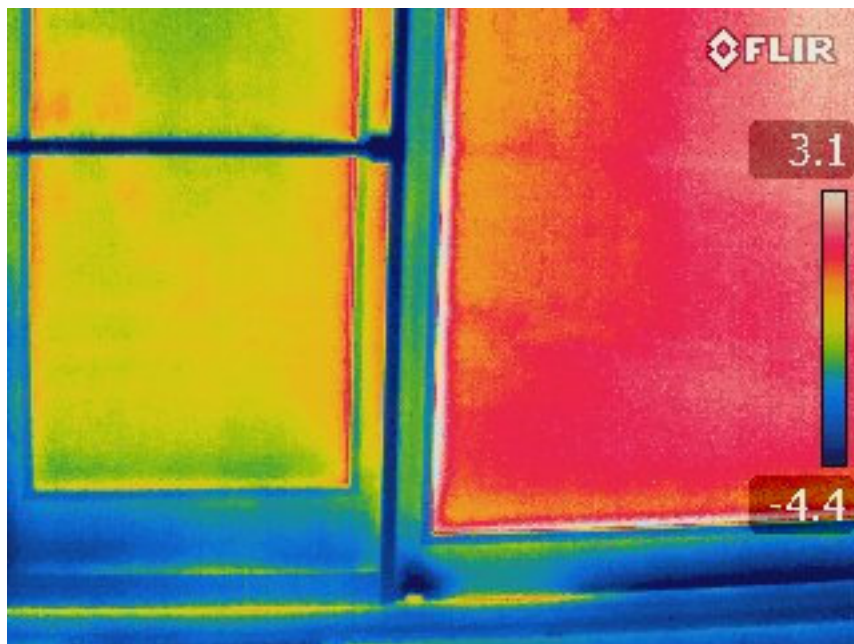
Fenster Terrasse

- Die rechte Glasscheibe weist einen höheren Wärmeverlust auf.

- Lassen Sie prüfen, ob die Behebung der Schwachstelle möglich ist und ob sich die Maßnahmen rechnen.

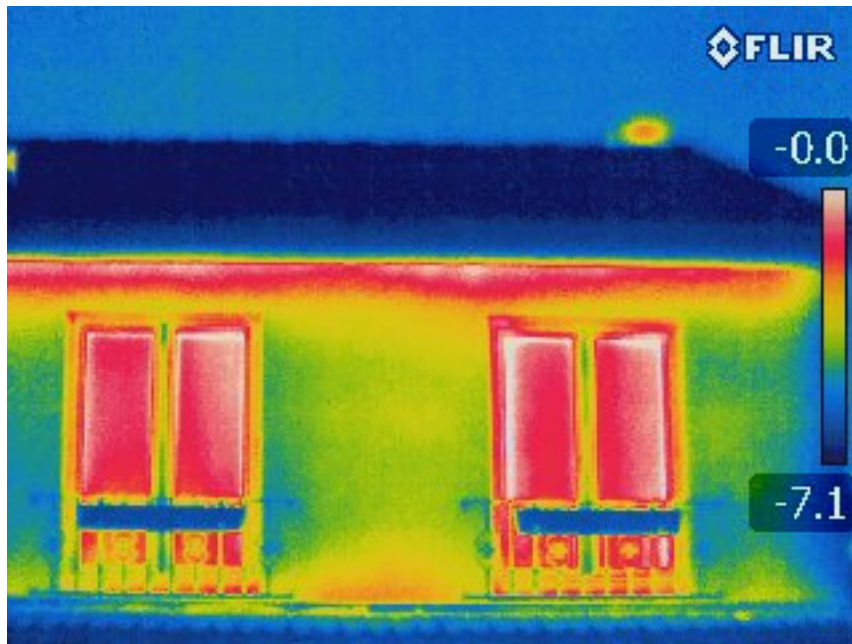
Dachansicht Terrasse

- Im Bereich der Dachschräge im Dachgeschoss entstehen keine Wärmeverluste durch fehlerhafte oder unzureichende Dämmung/Dampfbremse
- Bei Außentemperaturen unter 0 Grad Celsius und hoher Innenraum-Luftfeuchte kann sich Kondenswasser bilden, was die Gefahr von Schimmelbildung birgt.
- Dachüberstand ohne Befund.

- Lassen Sie dennoch prüfen, ob eine bessere Steildachdämmung in diesem Bereich möglich ist und ob sich die Maßnahme rechnet.
- Lassen Sie prüfen, ob eine Dämmung der Kniestockwand und/oder der obersten Geschossdecke in diesem Bereich möglich ist und ob sich die Maßnahme rechnet.

Bitte lassen Sie vom Fachmann prüfen, ob bereits Schäden durch Feuchtigkeit in der vorhandenen Dämmung aufgetreten sind.

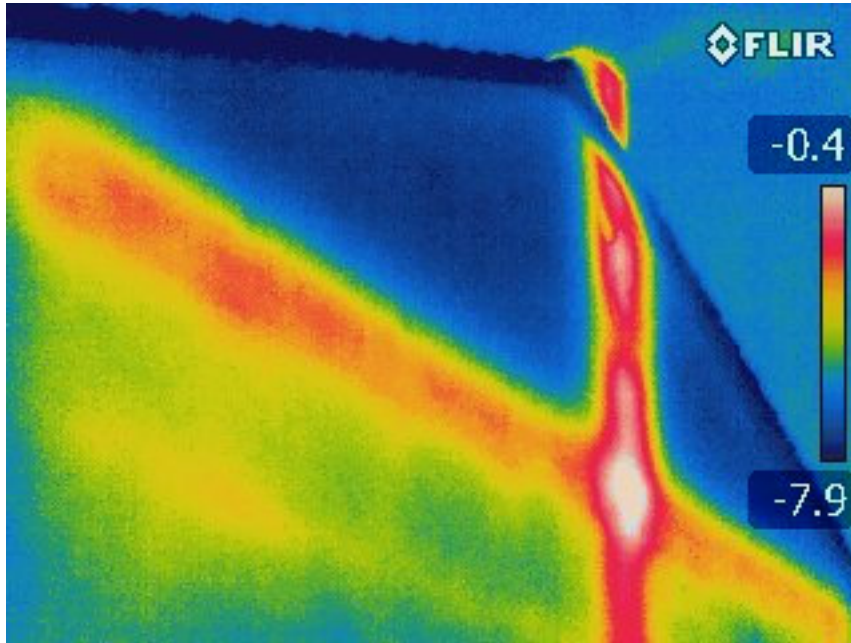
Außenwand Seitenfassade

- Im Bereich der Geschosdecke und teilweise der Außenfassade entstehen Wärmeverluste.

- Lassen Sie prüfen, ob eine Außenwanddämmung wirtschaftlich ist.

Bitte lassen Sie vom Fachmann prüfen, ob bereits Schäden durch Feuchtigkeit aufgetreten sind.

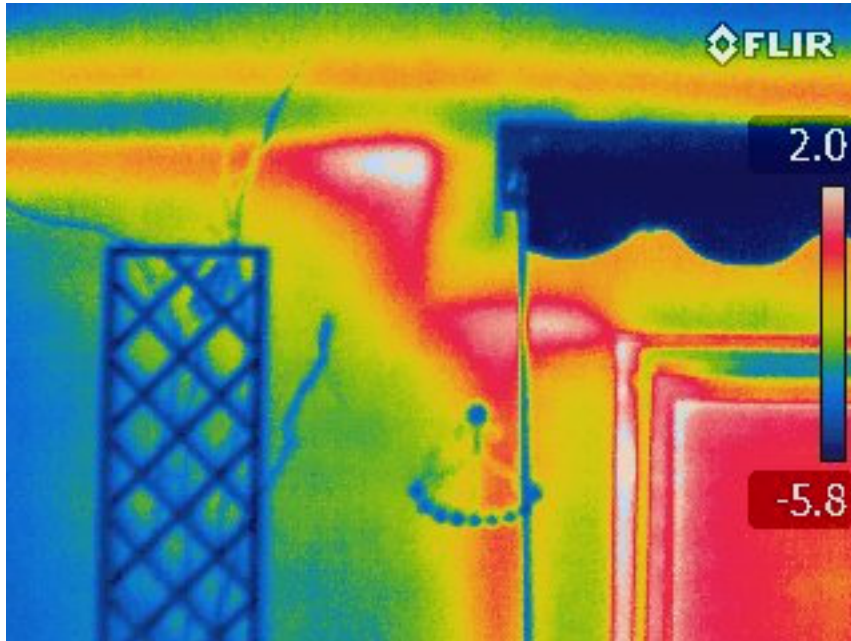
Außenwand Garten

- Im Bereich der Außenwand entstehen teilweise Wärmeverluste. Der Grund könnte auch eine teilweise Durchfeuchtung der Fassade sein.
- Schornstein ohne Befund.

- Lassen Sie prüfen, ob die Behebung der Schwachstelle möglich ist und ob sich die Maßnahmen rechnen.

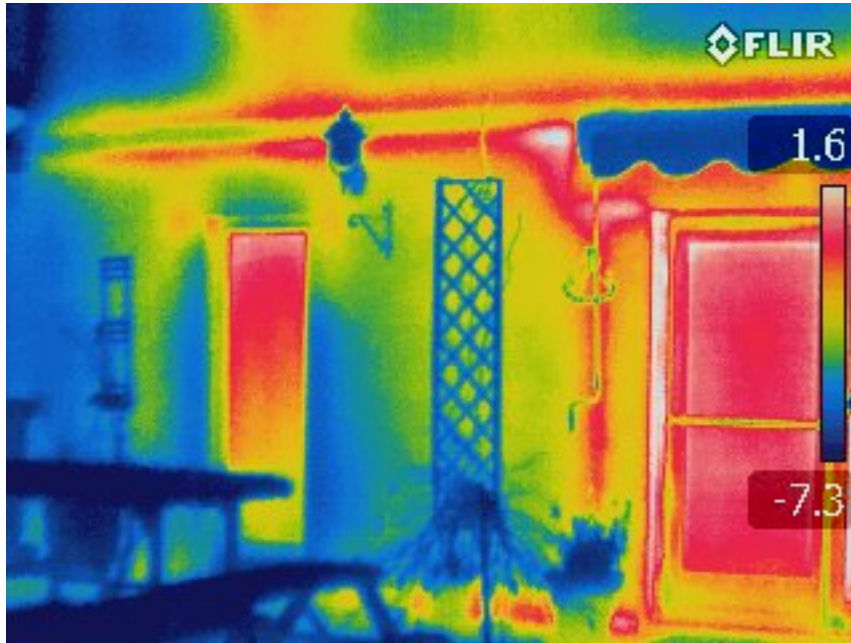
Außenansicht Garten

- Im Bereich der Geschossdecke und teilweise der Außenfassade entstehen Wärmeverluste.

- Lassen Sie prüfen, ob eine Außenwanddämmung wirtschaftlich ist.

Bitte lassen Sie vom Fachmann prüfen, ob bereits Schäden durch Feuchtigkeit aufgetreten sind.
