Thermografischer Bericht Butjadingen

Gebäude EFH

Erstellungsdatum 14.12.2012

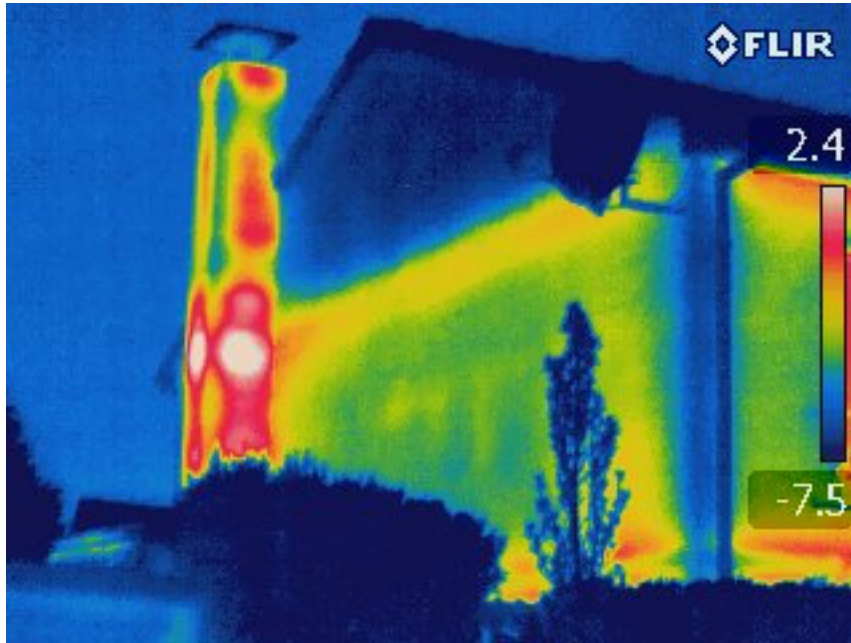
Außenfassade Seite

- Im Bereich der Außenwand entstehen teilweise Wärmeverluste. Der Grund könnte auch eine teilweise Durchfeuchtung der Fassade sein
- Schornstein ohne Befund.

- Lassen Sie prüfen, ob die Behebung der Schwachstelle möglich ist und ob sich die Maßnahmen rechnen.

Bitte achten Sie auf eine ausreichende Belüftung.

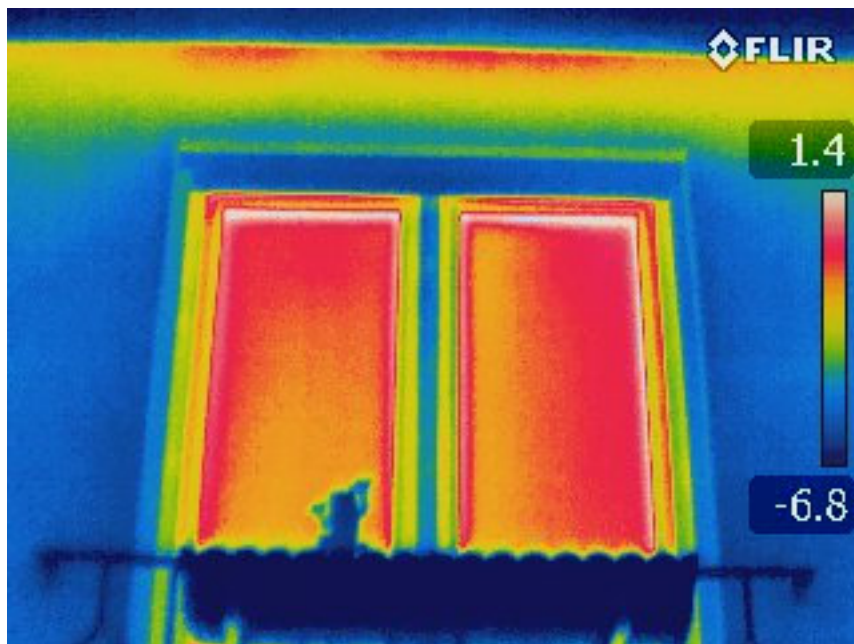
Fenster Hauseingang

- Keine Befund

- Keine Maßnahme notwendig

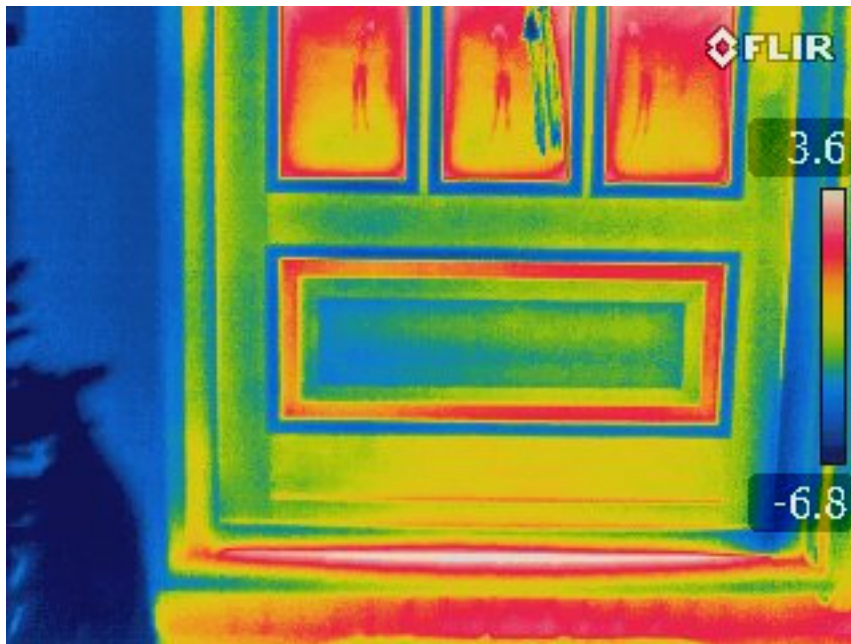
- Im Bereich der Hauseingangstür entstehen hohe Wärmeverluste durch Luftundichtigkeit.
- Bei Außentemperaturen unter 0 Grad Celsius und hoher Innenraum-Luftfeuchte kann sich Kondenswasser bilden, was die Gefahr von Schimmelbildung birgt.

- Überlegen Sie, ob diese Schwachstellen mittel Blower Door Test analysiert werden sollen.
- Lassen Sie prüfen, ob eine neue Türdichtung die Schwachstelle behebt.

Bitte lassen Sie vom Fachmann prüfen, ob bereits Schäden durch Feuchtigkeit aufgetreten sind.

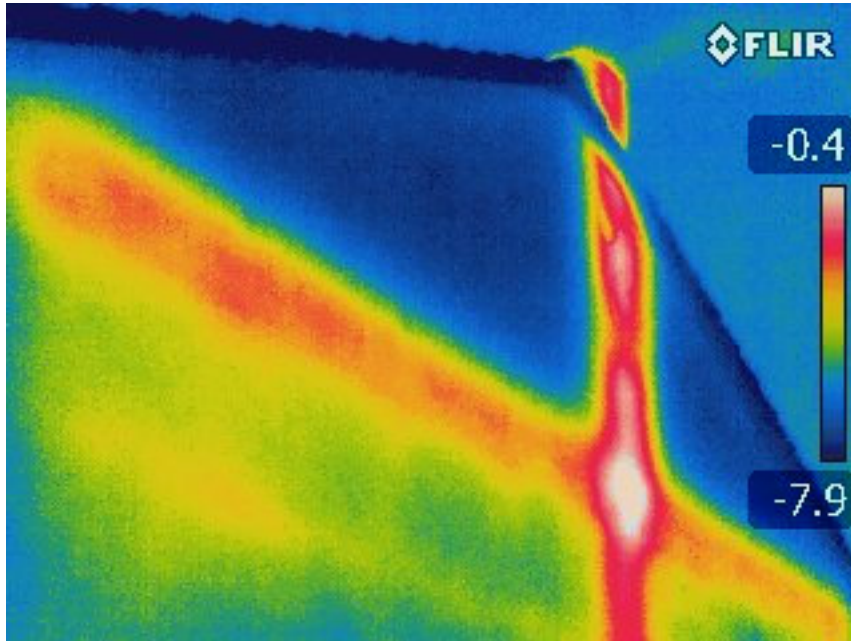
Außenwand Seitenfassade

- Im Bereich der Geschosdecke und teilweise der Außenfassade entstehen Wärmeverluste.

- Lassen Sie prüfen, ob eine Außenwanddämmung wirtschaftlich ist.

Bitte lassen Sie vom Fachmann prüfen, ob bereits Schäden durch Feuchtigkeit aufgetreten sind.

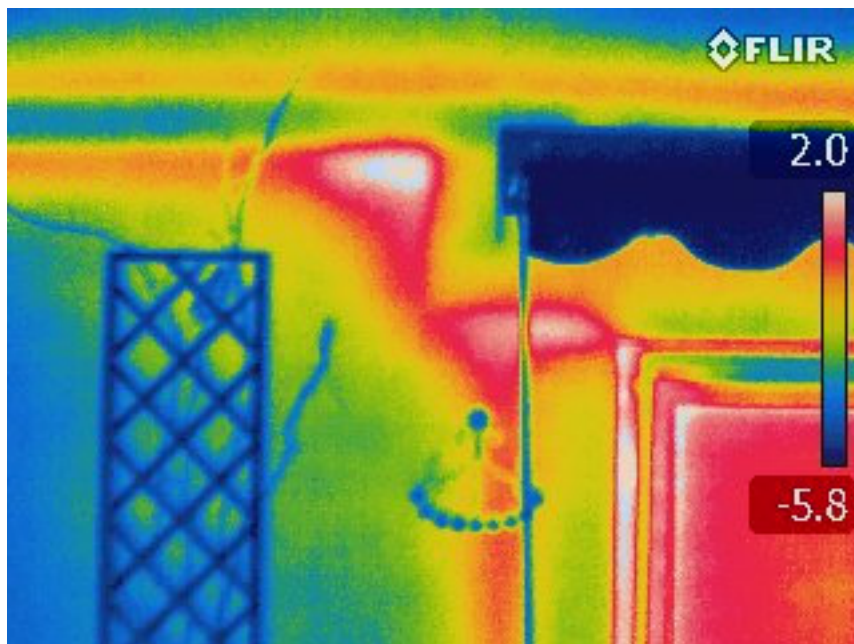
Außenwand Garten

- Im Bereich der Außenwand entstehen teilweise Wärmeverluste. Der Grund könnte auch eine teilweise Durchfeuchtung der Fassade sein.
- Schornstein ohne Befund.

- Lassen Sie prüfen, ob die Behebung der Schwachstelle möglich ist und ob sich die Maßnahmen rechnen.

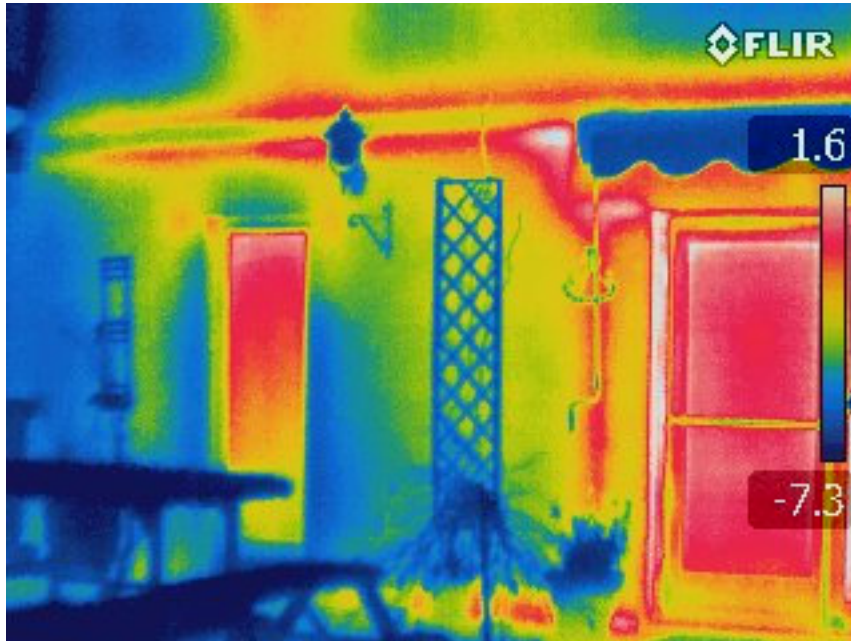
Außenansicht Garten

- Im Bereich der Geschossdecke und teilweise der Außenfassade entstehen Wärmeverluste.

- Lassen Sie prüfen, ob eine Außenwanddämmung wirtschaftlich ist.

Bitte lassen Sie vom Fachmann prüfen, ob bereits Schäden durch Feuchtigkeit aufgetreten sind.
