Thermografischer Bericht Varel

Gebäude EFH

Varel

Erstellungsdatum 14.12.2012

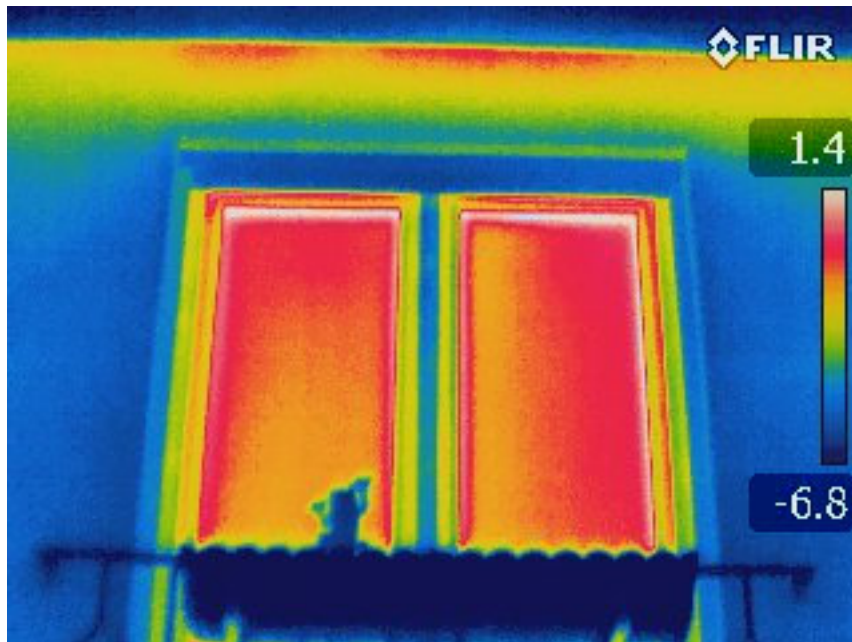
Fenster Hauseingang

- Keine Befund

- Keine Maßnahme notwendig
