Thermografischer Bericht Leer

Gebäude EFH

Erstellungsdatum 14.12.2012

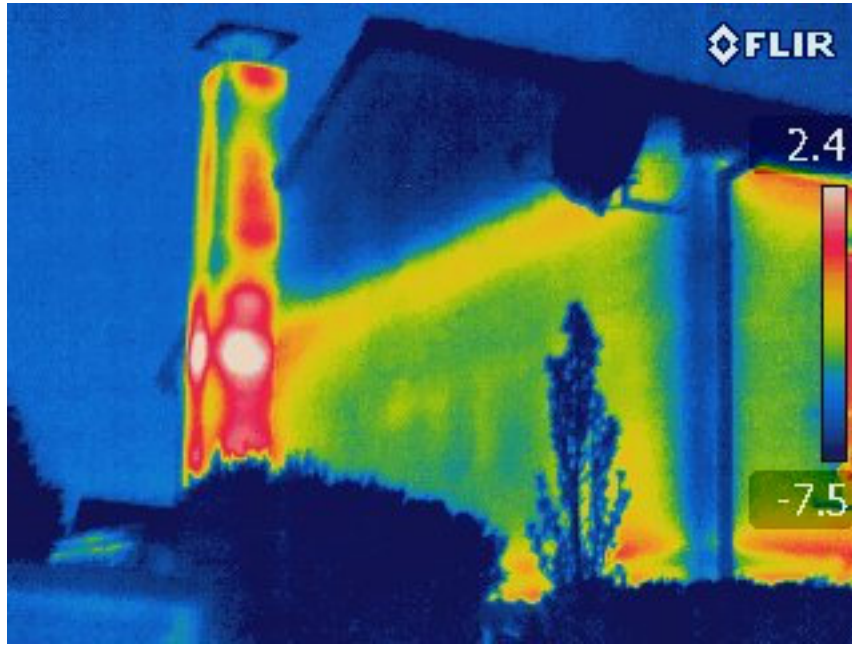
Außenfassade Seite

- Im Bereich der Außenwand entstehen teilweise Wärmeverluste. Der Grund könnte auch eine teilweise Durchfeuchtung der Fassade sein
- Schornstein ohne Befund.

- Lassen Sie prüfen, ob die Behebung der Schwachstelle möglich ist und ob sich die Maßnahmen rechnen.

Bitte achten Sie auf eine ausreichende Belüftung.

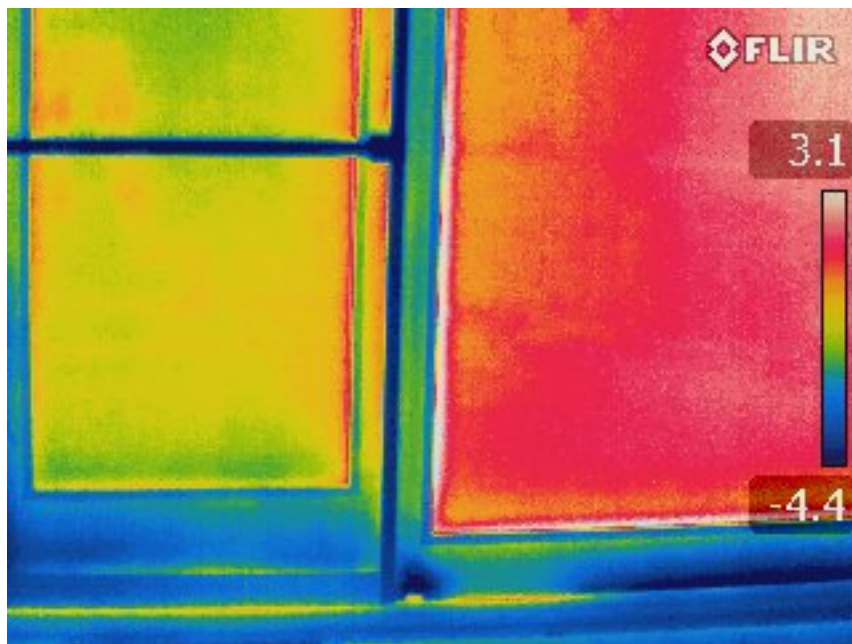
Fenster Terrasse

- Die rechte Glasscheibe weist einen höheren Wärmeverlust auf.

- Lassen Sie prüfen, ob die Behebung der Schwachstelle möglich ist und ob sich die Maßnahmen rechnen.
