# Thermografischer Bericht Huchtingen

**Gebäude** EFH

**Erstellungsdatum** 14.12.2012

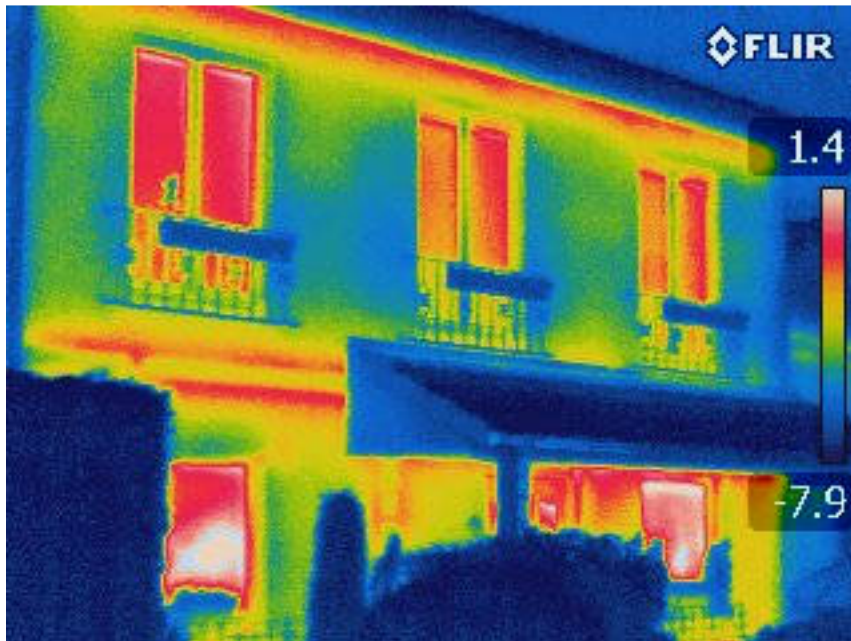
### Außenwand Hauseingang

- Im Bereich der Geschosdecke entstehen hohe Wärmeverluste.
- Bei Außentemperaturen unter 0 Grad Celsius und hoher Innenraum-Luftfeuchte kann sich Kondenswasser bilden, was die Gefahr von Schimmelbildung birgt.

- Lassen Sie prüfen, ob eine Außenwanddämmung notwendig ist.
- Lassen Sie prüfen, ob eine Perimeterdämmung (Dämmung der Bodenplatte) notwendig und wirtschaftlich ist.

Bitte lassen Sie vom Fachmann prüfen, ob bereits Schäden durch Feuchtigkeit aufgetreten sind.

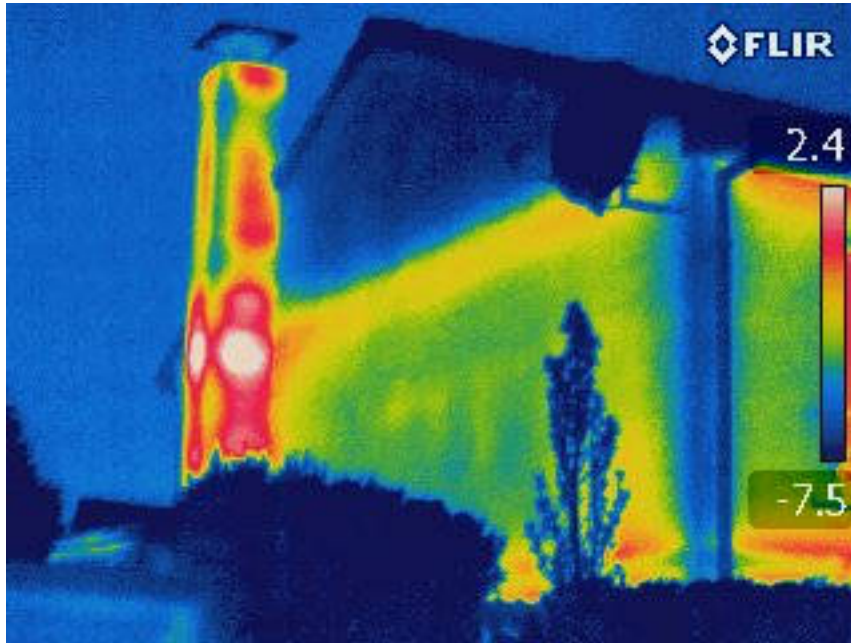
## Außenfassade Seite

- Im Bereich der Außenwand entstehen teilweise Wärmeverluste. Der Grund könnte auch eine teilweise Durchfeuchtung der Fassade sein
- Schornstein ohne Befund.

- Lassen Sie prüfen, ob die Behebung der Schwachstelle möglich ist und ob sich die Maßnahmen rechnen.

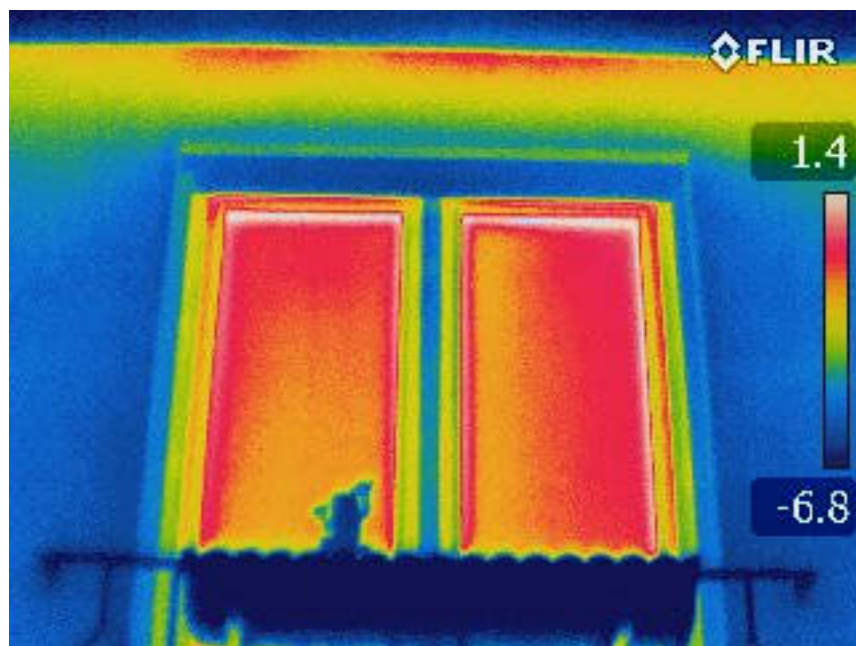
## Fenster Hauseingang

- Keine Befund

- Keine Maßnahme notwendig

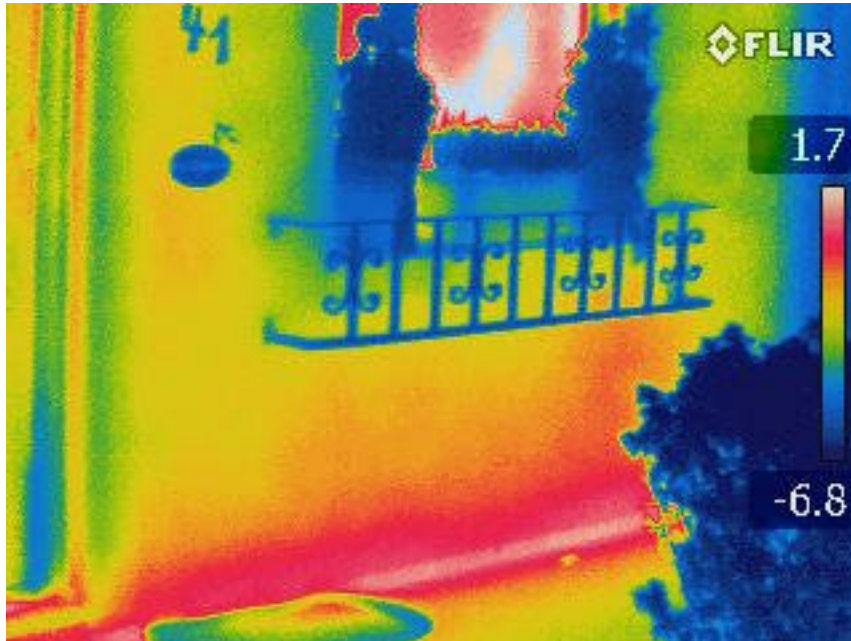
## Außenwand Heizkörpernische

- Unterhalb der Fensterbank erhöht sich die Temperatur um etwa 4 Grad Celsius ab. Der Grund ist eine unzureichende Dämmung.
- Im Bereich der Bodenplatte entstehen hohe Wärmeverluste.
- Bei Außentemperaturen unter 0 Grad Celsius und hoher Innenraum-Luftfeuchte kann sich Kondenswasser bilden.

- Lassen Sie prüfen, ob die Behebung der Schwachstelle möglich ist und ob sich die Maßnahmen rechnen.
- Lassen prüfen ob eine Perimeterdämmung notwendig und wirtschaftlich.

Die wirksamste Maßnahme zur Beseitigung dieser Wärmebrücke ist die außenseitige

Dämmung der Außenwände. Ansonsten könnten die Nischen innenseitig mit Dämmplatten ausgekleidet werden. Diese Form der Innendämmung sollte nur nach einer fachlichen Prüfung der baulichen Situation erfolgen. Bei unsachgemäßer Ausführung dieser Maßnahme können Feuchteschäden auftreten.

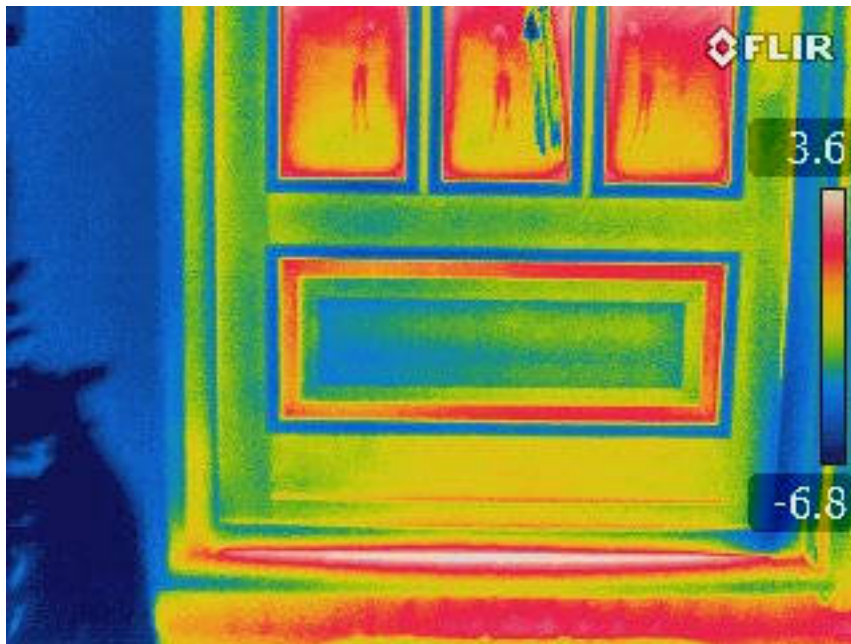
## Hauseingangstür

- Im Bereich der Hauseingangstür entstehen hohe Wärmeverluste durch Luftundichtigkeit.
- Bei Außentemperaturen unter 0 Grad Celsius und hoher Innenraum-Luftfeuchte kann sich Kondenswasser bilden, was die Gefahr von Schimmelbildung birgt.

- Überlegen Sie, ob diese Schwachstellen mittel Blower Door Test analysiert werden sollen.
- Lassen Sie prüfen, ob eine neue Türdichtung die Schwachstelle behebt.

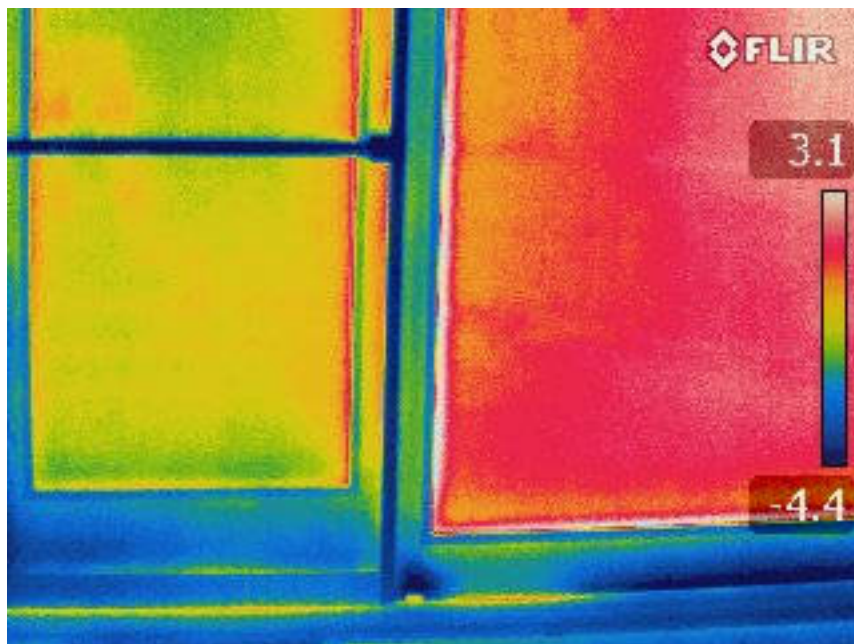
## Fenster Terrasse

- Die rechte Glasscheibe weist einen höheren Wärmeverlust auf.

- Lassen Sie prüfen, ob die Behebung der Schwachstelle möglich ist und ob sich die Maßnahmen rechnen.

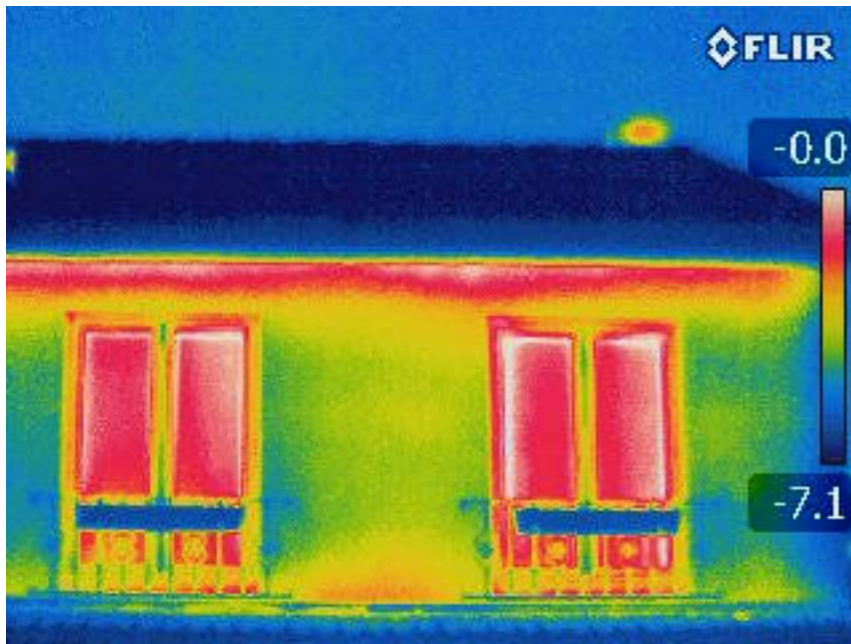
## Dachansicht Terrasse

- Im Bereich der Dachschräge im Dachgeschoss entstehen keine Wärmeverluste durch fehlerhafte oder unzureichende Dämmung/Dampfbremse
- Bei Außentemperaturen unter 0 Grad Celsius und hoher Innenraum-Luftfeuchte kann sich Kondenswasser bilden, was die Gefahr von Schimmelbildung birgt.
- Dachüberstand ohne Befund.

- Lassen Sie dennoch prüfen, ob eine bessere Steildachdämmung in diesem Bereich möglich ist und ob sich die Maßnahme rechnet.
- Lassen Sie prüfen, ob eine Dämmung der Kniestockwand und/oder der obersten Geschossdecke in diesem Bereich möglich ist und ob sich die Maßnahme rechnet.

Bitte lassen Sie vom Fachmann prüfen, ob bereits Schäden durch Feuchtigkeit in der vorhandenen Dämmung aufgetreten sind.

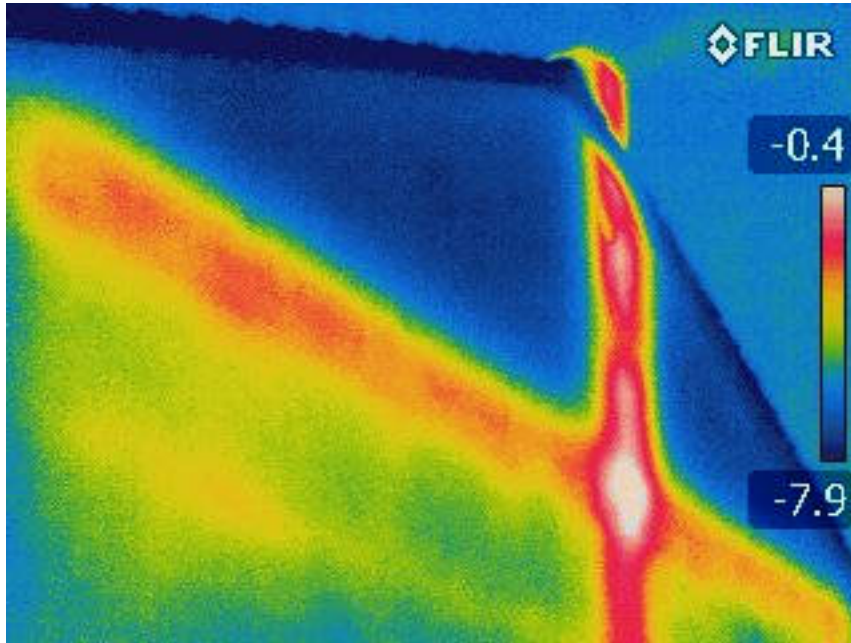
## Außenwand Seitenfassade

- Im Bereich der Geschosdecke und teilweise der Außenfassade entstehen Wärmeverluste.

- Lassen Sie prüfen, ob eine Außenwanddämmung wirtschaftlich ist.

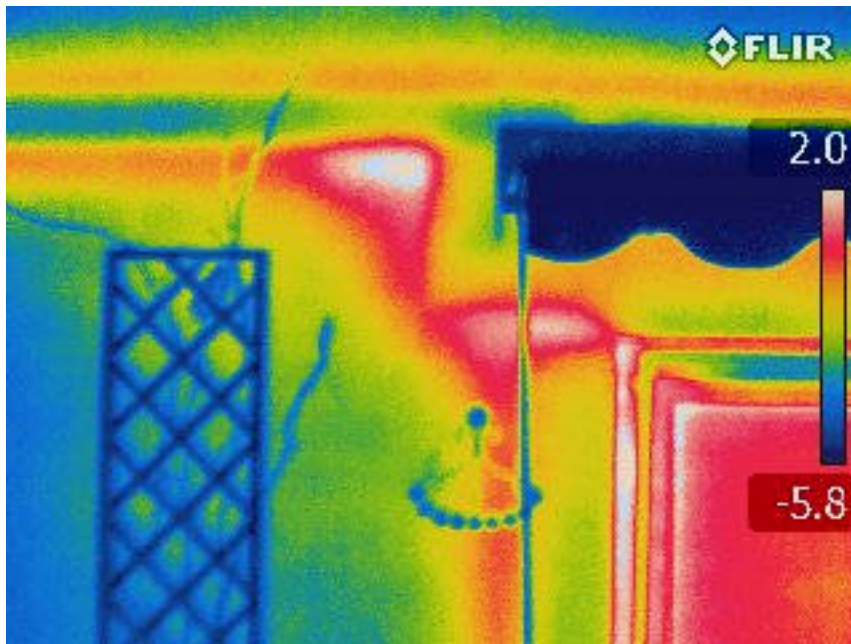
## Außenwand Garten

- Im Bereich der Außenwand entstehen teilweise Wärmeverluste. Der Grund könnte auch eine teilweise Durchfeuchtung der Fassade sein.
- Schornstein ohne Befund.

- Lassen Sie prüfen, ob die Behebung der Schwachstelle möglich ist und ob sich die Maßnahmen rechnen.

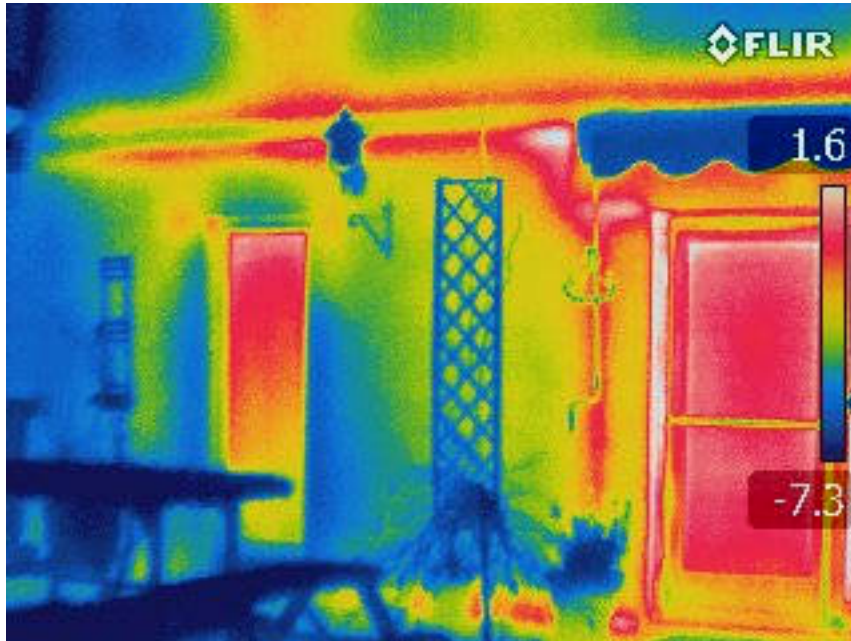
## Außenansicht Garten

- Im Bereich der Geschossdecke und teilweise der Außenfassade entstehen Wärmeverluste.

- Lassen Sie prüfen, ob eine Außenwanddämmung wirtschaftlich ist.
