# Thermografischer Bericht Habenhausen

**Gebäude** EFH

**Aussteller** Dirk Seidler  
Effizienzhaus-Experte DENA  
Energieberater UNI Kassel  
Anlagenplaner Uni Kassel  
Baubiologe IBN  
Benkel 30  
28870 Ottersberg

**Erstellungsdatum** 14.12.2012

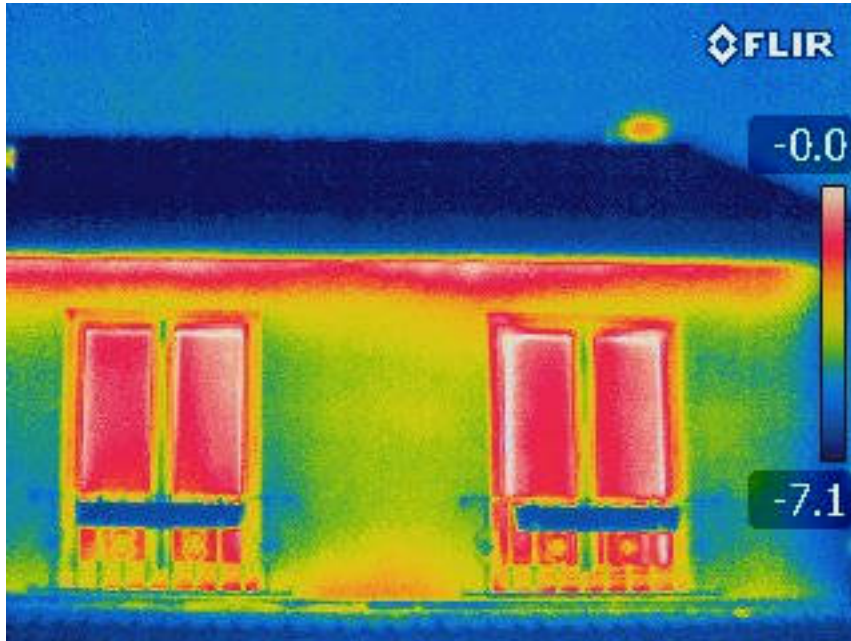
## Dachansicht Terrasse

- Im Bereich der Dachschräge im Dachgeschoss entstehen keine Wärmeverluste durch fehlerhafte oder unzureichende Dämmung/Dampfbremse
- Bei Außentemperaturen unter 0 Grad Celsius und hoher Innenraum-Luftfeuchte kann sich Kondenswasser bilden, was die Gefahr von Schimmelbildung birgt.
- Dachüberstand ohne Befund.

- Lassen Sie dennoch prüfen, ob eine bessere Steildachdämmung in diesem Bereich möglich ist und ob sich die Maßnahme rechnet.
- Lassen Sie prüfen, ob eine Dämmung der Kniestockwand und/oder der obersten Geschossdecke in diesem Bereich möglich ist und ob sich die Maßnahme rechnet.

Bitte lassen Sie vom Fachmann prüfen, ob bereits Schäden durch Feuchtigkeit in der vorhandenen Dämmung aufgetreten sind.

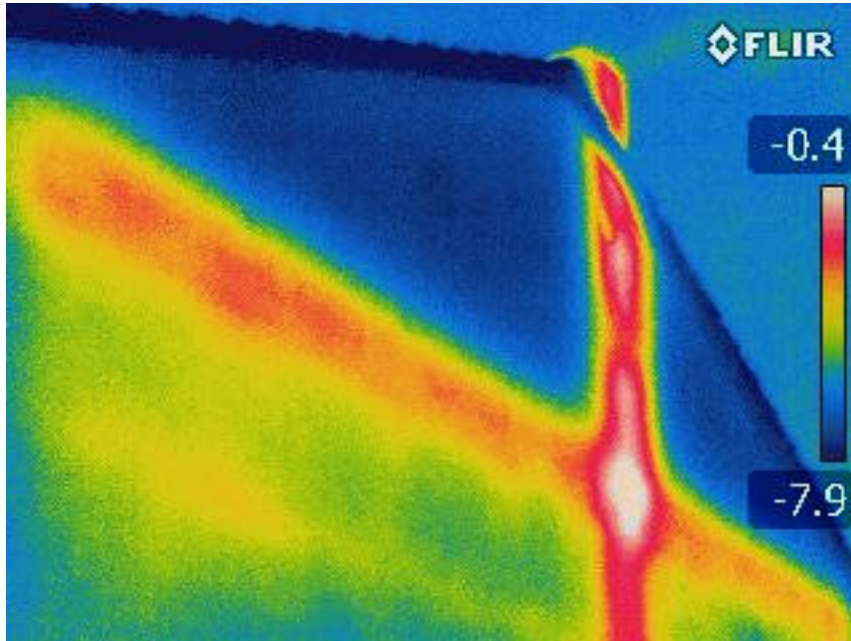
## Außenwand Seitenfassade

- Im Bereich der Geschosdecke und teilweise der Außenfassade entstehen Wärmeverluste.

- Lassen Sie prüfen, ob eine Außenwanddämmung wirtschaftlich ist.
