# Thermografischer Bericht Burglesum

**Gebäude** EFH

**Erstellungsdatum** 14.12.2012

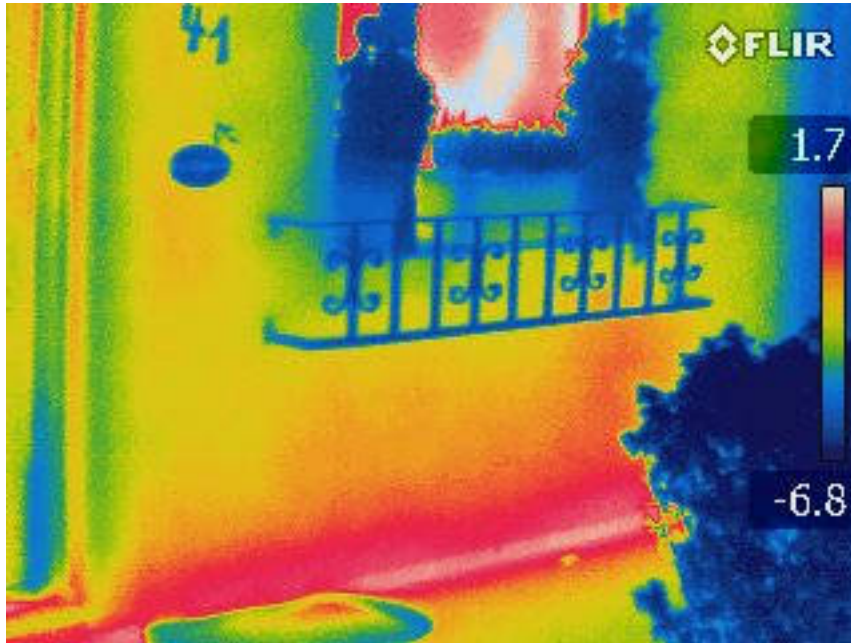
## Außenwand Heizkörpernische

- Unterhalb der Fensterbank erhöht sich die Temperatur um etwa 4 Grad Celsius ab. Der Grund ist eine unzureichende Dämmung.
- Im Bereich der Bodenplatte entstehen hohe Wärmeverluste.
- Bei Außentemperaturen unter 0 Grad Celsius und hoher Innenraum-Luftfeuchte kann sich Kondenswasser bilden.

- Lassen Sie prüfen, ob die Behebung der Schwachstelle möglich ist und ob sich die Maßnahmen rechnen.
- Lassen prüfen ob eine Perimeterdämmung notwendig und wirtschaftlich.

Die wirksamste Maßnahme zur Beseitigung dieser Wärmebrücke ist die außenseitige

Dämmung der Außenwände. Ansonsten könnten die Nischen innenseitig mit Dämmplatten ausgekleidet werden. Diese Form der Innendämmung sollte nur nach einer fachlichen Prüfung der baulichen Situation erfolgen. Bei unsachgemäßer Ausführung dieser Maßnahme können Feuchteschäden auftreten.
