# Thermografischer Bericht Blumenthal

**Gebäude** EFH

**Erstellungsdatum** 14.12.2012

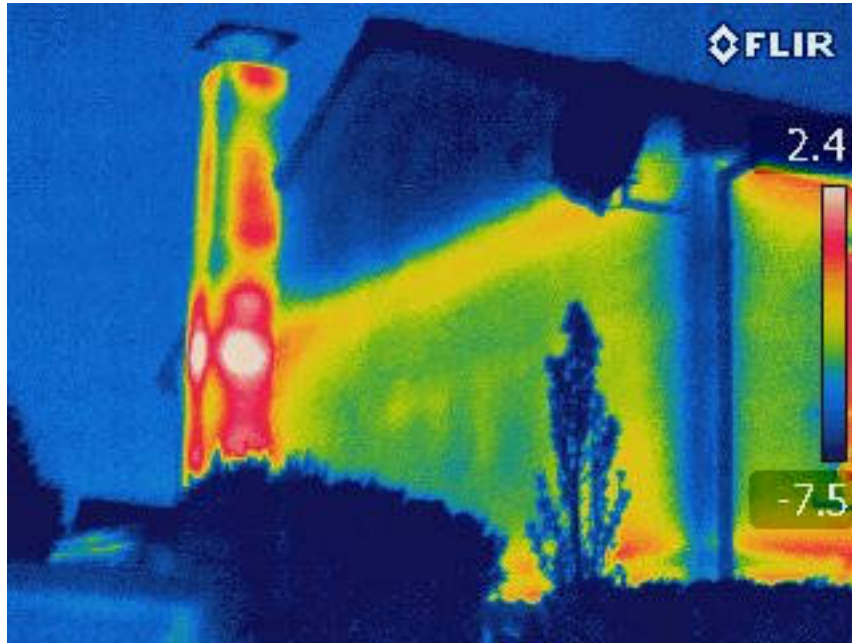
## Außenfassade Seite

- Im Bereich der Außenwand entstehen teilweise Wärmeverluste. Der Grund könnte auch eine teilweise Durchfeuchtung der Fassade sein
- Schornstein ohne Befund.

- Lassen Sie prüfen, ob die Behebung der Schwachstelle möglich ist und ob sich die Maßnahmen rechnen.

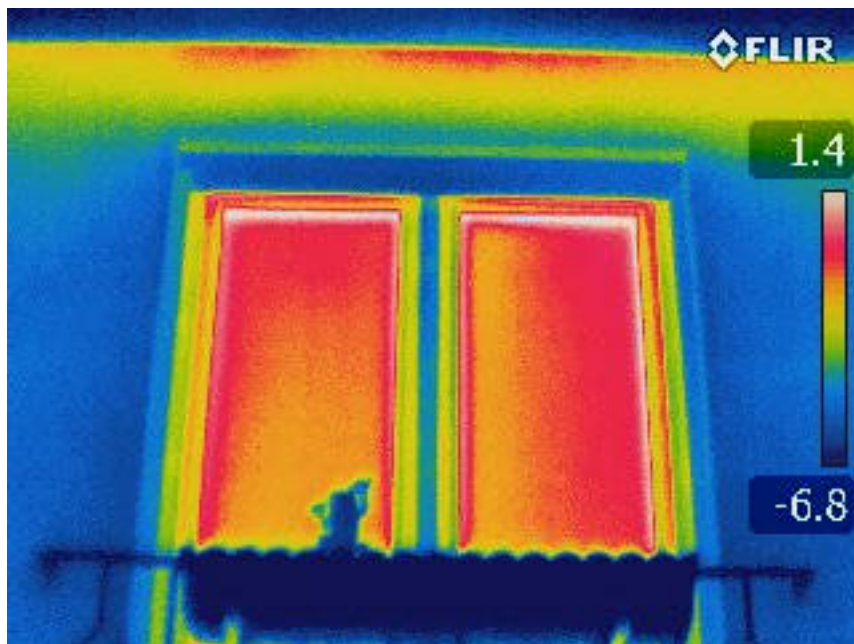
## Fenster Hauseingang

- Keine Befund

- Keine Maßnahme notwendig

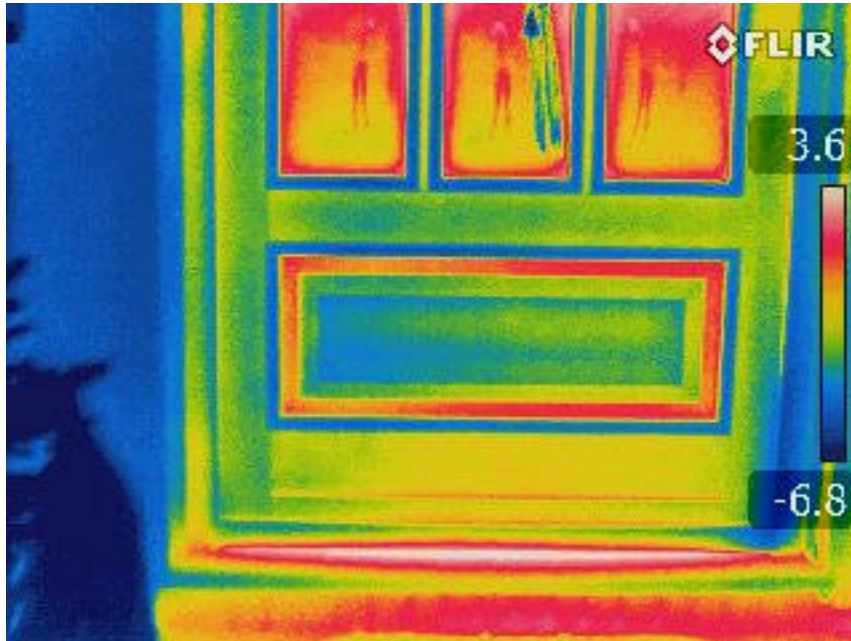
## Hauseingangstür

- Im Bereich der Hauseingangstür entstehen hohe Wärmeverluste durch Luftundichtigkeit.
- Bei Außentemperaturen unter 0 Grad Celsius und hoher Innenraum-Luftfeuchte kann sich Kondenswasser bilden, was die Gefahr von Schimmelbildung birgt.

- Überlegen Sie, ob diese Schwachstellen mittel Blower Door Test analysiert werden sollen.
- Lassen Sie prüfen, ob eine neue Türdichtung die Schwachstelle behebt.

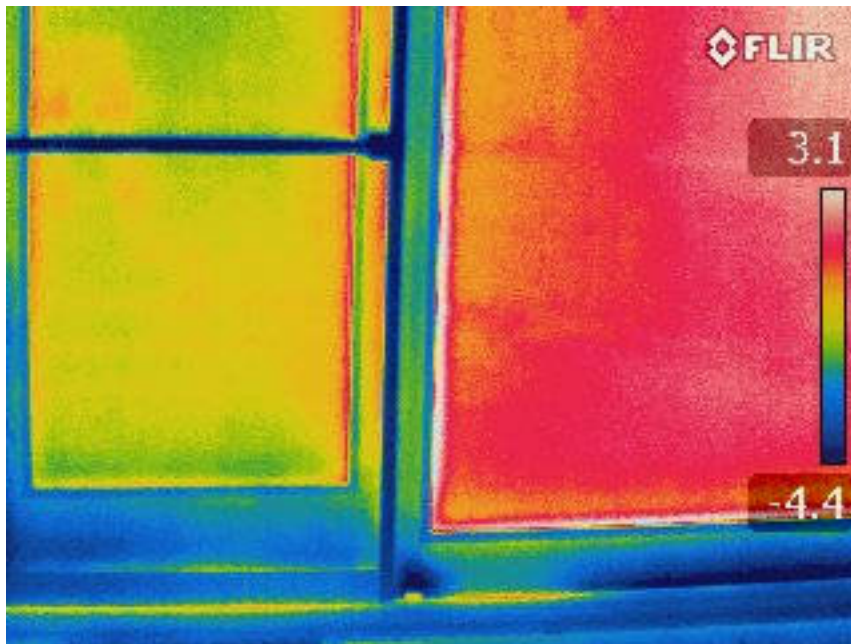
## Fenster Terrasse

- Die rechte Glasscheibe weist einen höheren Wärmeverlust auf.

- Lassen Sie prüfen, ob die Behebung der Schwachstelle möglich ist und ob sich die Maßnahmen rechnen.

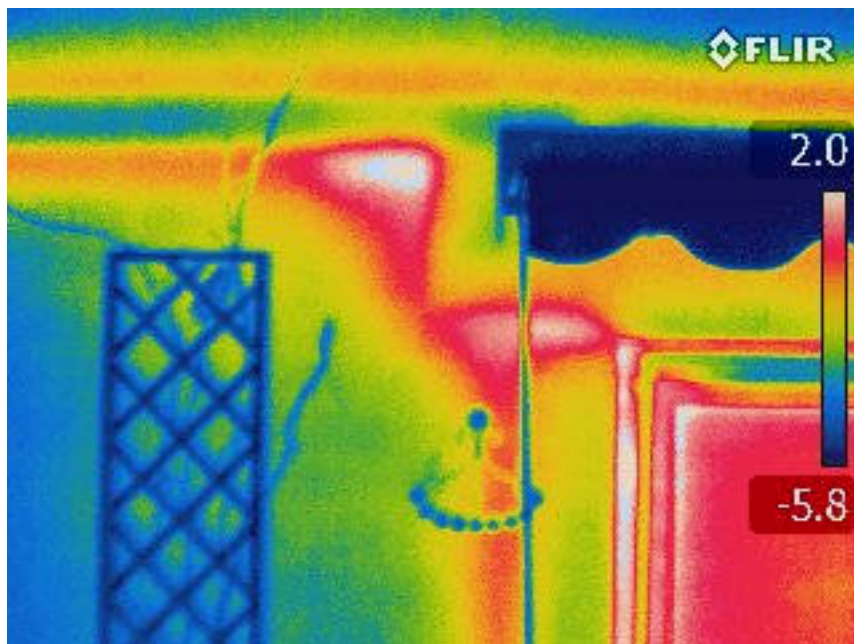
## Außenwand Garten

- Im Bereich der Außenwand entstehen teilweise Wärmeverluste. Der Grund könnte auch eine teilweise Durchfeuchtung der Fassade sein.
- Schornstein ohne Befund.

- Lassen Sie prüfen, ob die Behebung der Schwachstelle möglich ist und ob sich die Maßnahmen rechnen.
