Thermografischer Bericht

Gebäude EFH

Erstellungsdatum 14.12.2012

3.2 thermografische Bewertung

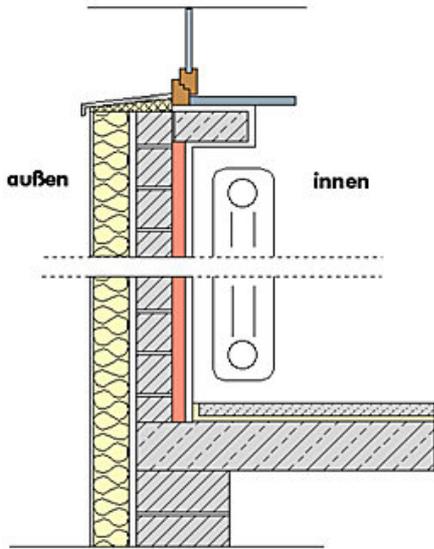
- Unterhalb der Fensterbank erhöht sich die Temperatur um etwa 4 Grad Celsius ab. Der Grund ist eine unzureichende Dämmung.
- Im Bereich der Bodenplatte entstehen hohe Wärmeverluste.
- Bei Außentemperaturen unter 0 Grad Celsius und hoher Innenraum-Luftfeuchte kann sich Kondenswasser bilden.

Die wirksamste Maßnahme zur Beseitigung dieser Wärmebrücke ist die außenseitige

Dämmung der Außenwände. Ansonsten könnten die Nischen innenseitig mit Dämmplatten ausgekleidet werden. Diese Form der Innendämmung sollte nur nach einer fachlichen Prüfung der baulichen Situation erfolgen. Bei unsachgemäßer Ausführung dieser Maßnahme können Feuchteschäden auftreten.
