Thermografischer Bericht Butjadingen

Gebäude EFH

Erstellungsdatum 14.12.2012

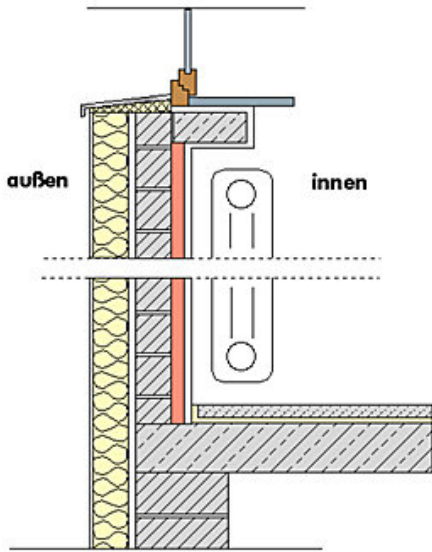
- Unterhalb der Fensterbank erhöht sich die Temperatur um etwa 4 Grad Celsius ab. Der Grund ist eine unzureichende Dämmung.
- Im Bereich der Bodenplatte entstehen hohe Wärmeverluste.
- Bei Außentemperaturen unter 0 Grad Celsius und hoher Innenraum-Luftfeuchte kann sich Kondenswasser bilden.

Die wirksamste Maßnahme zur Beseitigung dieser Wärmebrücke ist die außenseitige

Dämmung der Außenwände. Ansonsten könnten die Nischen innenseitig mit Dämmplatten ausgekleidet werden. Diese Form der Innendämmung sollte nur nach einer fachlichen Prüfung der baulichen Situation erfolgen. Bei unsachgemäßer Ausführung dieser Maßnahme können Feuchteschäden auftreten.
