# Thermografischer Bericht Huchtingen

**Gebäude** EFH

**Erstellungsdatum** 14.12.2012

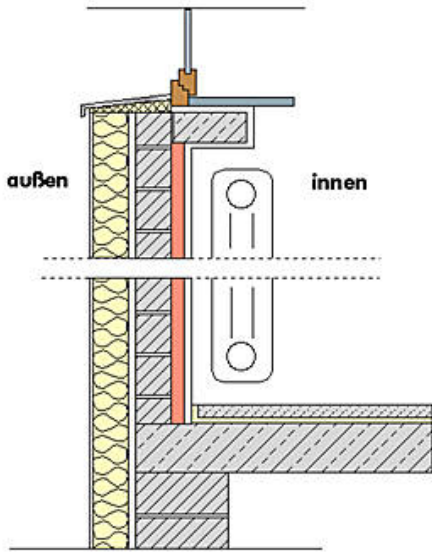
- Unterhalb der Fensterbank erhöht sich die Temperatur um etwa 4 Grad Celsius ab. Der Grund ist eine unzureichende Dämmung.
- Im Bereich der Bodenplatte entstehen hohe Wärmeverluste.
- Bei Außentemperaturen unter 0 Grad Celsius und hoher Innenraum-Luftfeuchte kann sich Kondenswasser bilden.

Die wirksamste Maßnahme zur Beseitigung dieser Wärmebrücke ist die außenseitige

Dämmung der Außenwände. Ansonsten könnten die Nischen innenseitig mit Dämmplatten ausgekleidet werden. Diese Form der Innendämmung sollte nur nach einer fachlichen Prüfung der baulichen Situation erfolgen. Bei unsachgemäßer Ausführung dieser Maßnahme können Feuchteschäden auftreten.
